## RAPPORT VAN DEEL-EXPERTISE

Opdrachtgevers : de heer en mevrouw R. en C. Stirnemann  
Referentienummer : 4343.01.20.002.D  
Vaartuig : Euroship Woonschip 2000

**Opdrachtomschrijving** : expertise van bouwfouten door de nieuwbouwwerf.  
Rapport van : deelexpertise

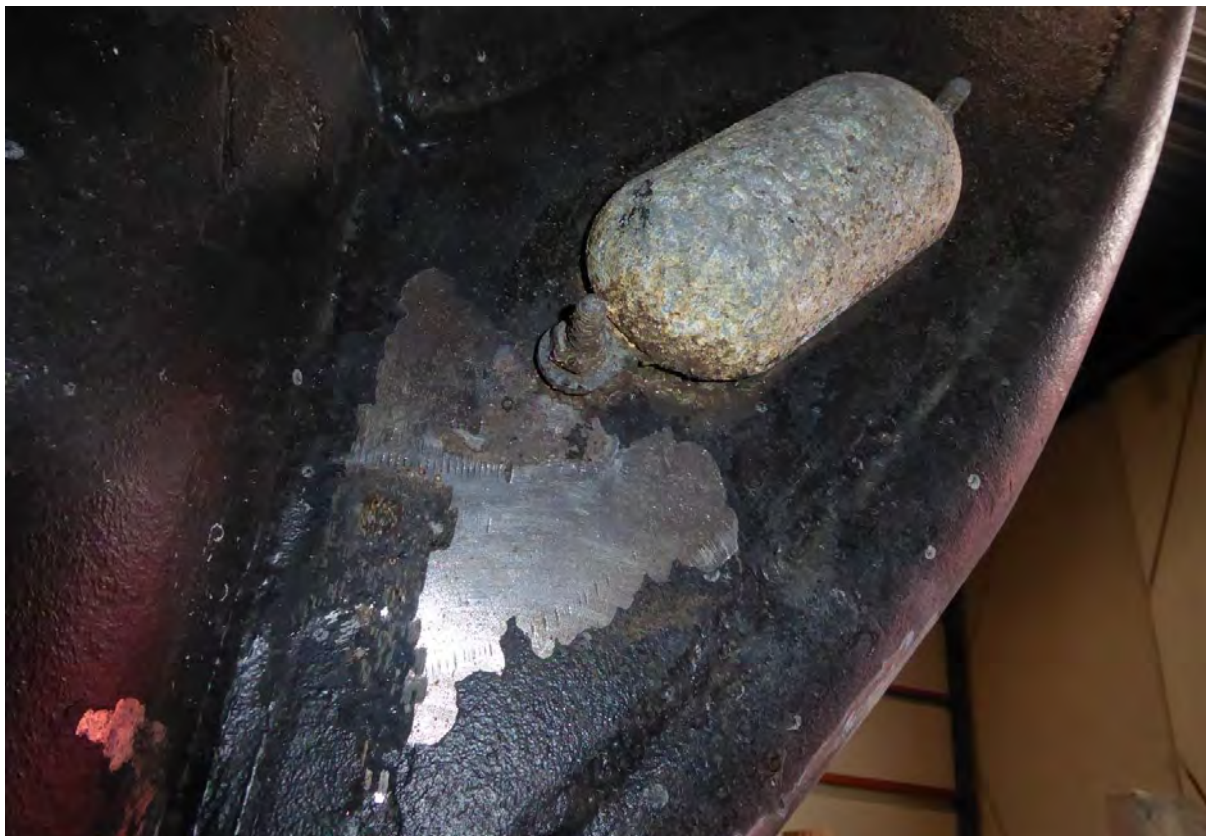
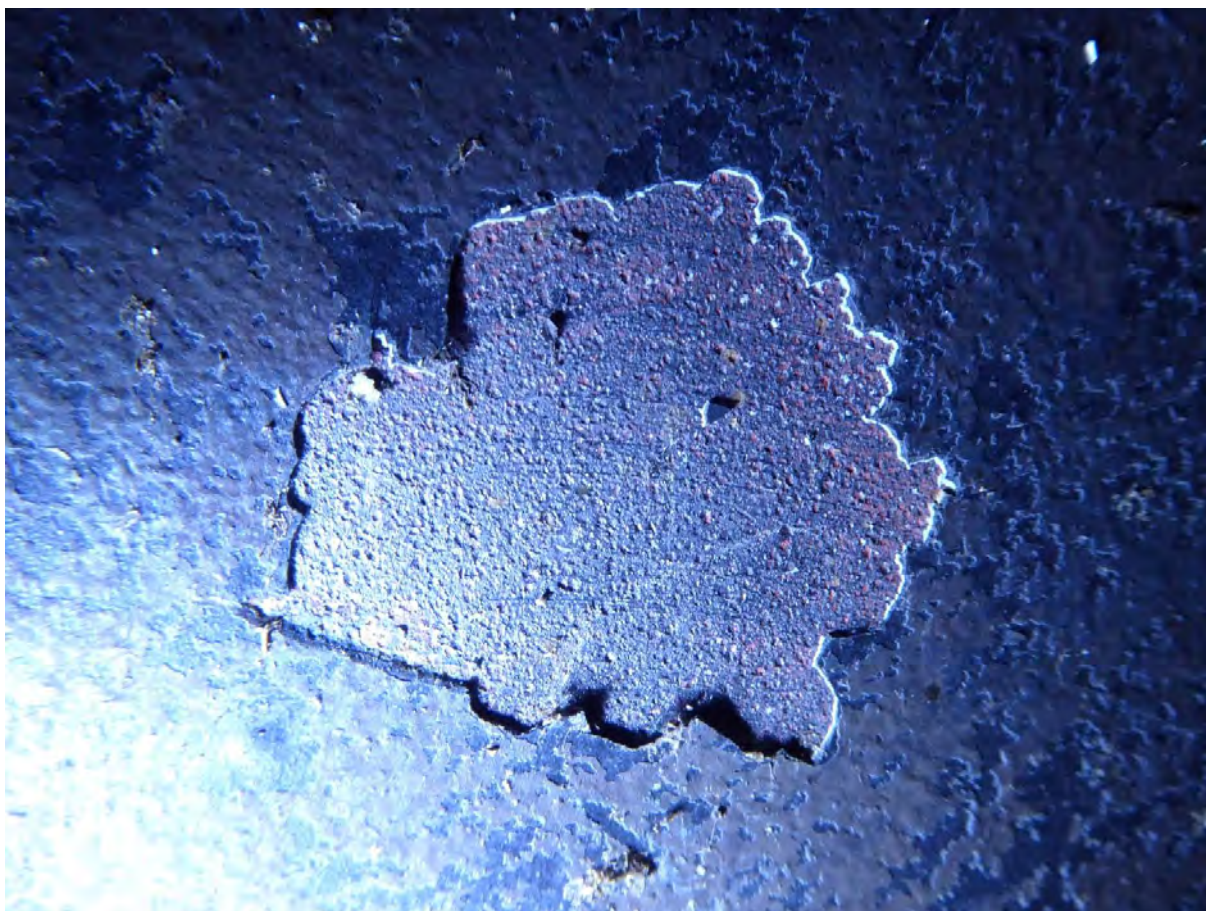
De verf van het onderwaterschip valt spontaan van de romp. Op de plaatsen waar de verf is verdwenen is goed zichtbaar de ondergrond (het staal) waarover werd geschilderd zichtbaar. De verf zit zodanig los dat deze plaatselijk opkrult en grote splinters verf losspringen.

#### a. De laagdikte van de conservering op het onderwaterschip is plaatselijk veel te dun.

De laagdikte wisselt sterk. Op diverse plaatsen is de dikte ver beneden het vereiste minimum dat 300 µm. moet zijn en door alle leveranciers van onder water verfsystemen wordt voorgeschreven. Op ander plaatsen is het onnodig dik aangebracht. Binnen zekere grenzen is te dik niet schadelijk. Te dun is echter wel schadelijk wat één van de redenen voor de onthechting is.

Niet hechtende verf en sterk wisselende laagdikten. Meestal te dun, soms overmatig dik

#### a. het op de juiste laagdikte brengen van de conservering. Vooraf moet de romp dan onder de waterlijn geheel door middel van schuren worden opgeruwd. Vanwege de kosten daarvan en het grote onthechte oppervlak is het efficiënter om het onderwaterschip geheel te gritstralen.

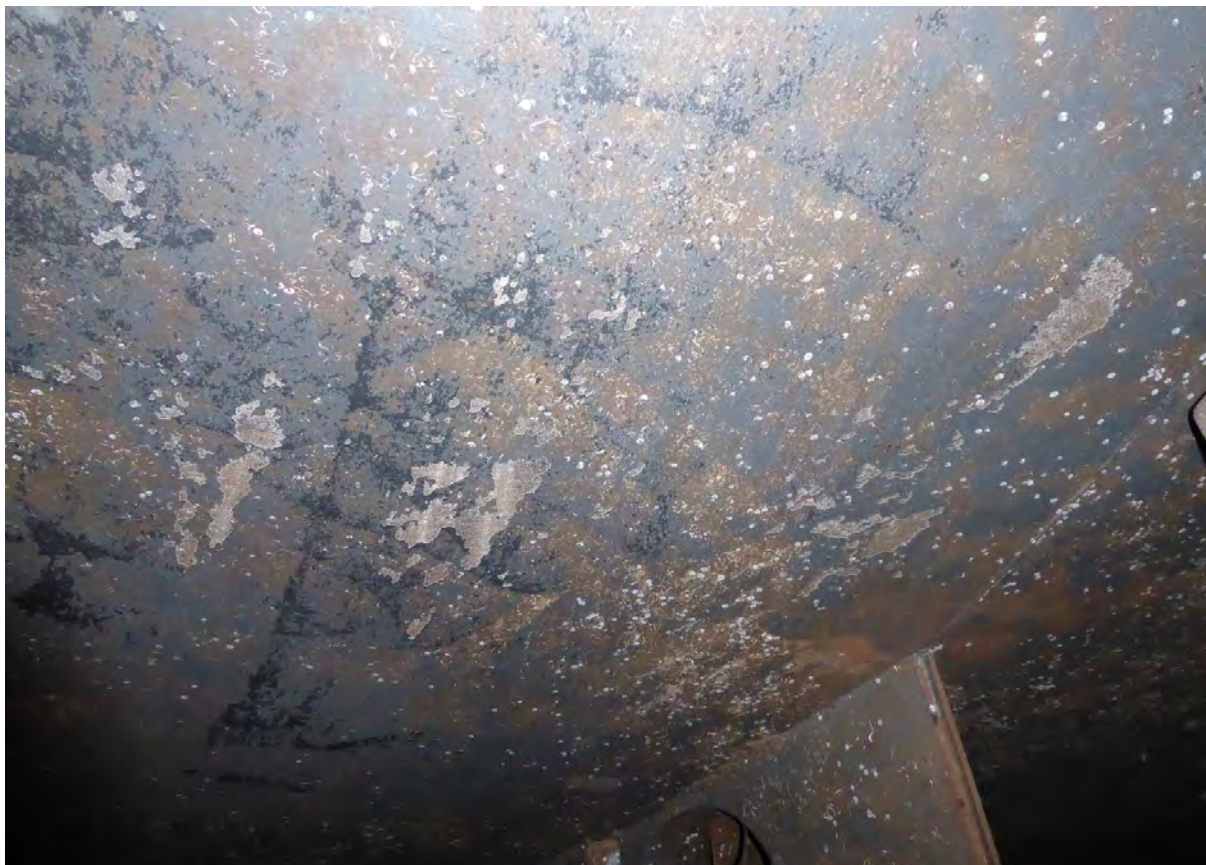
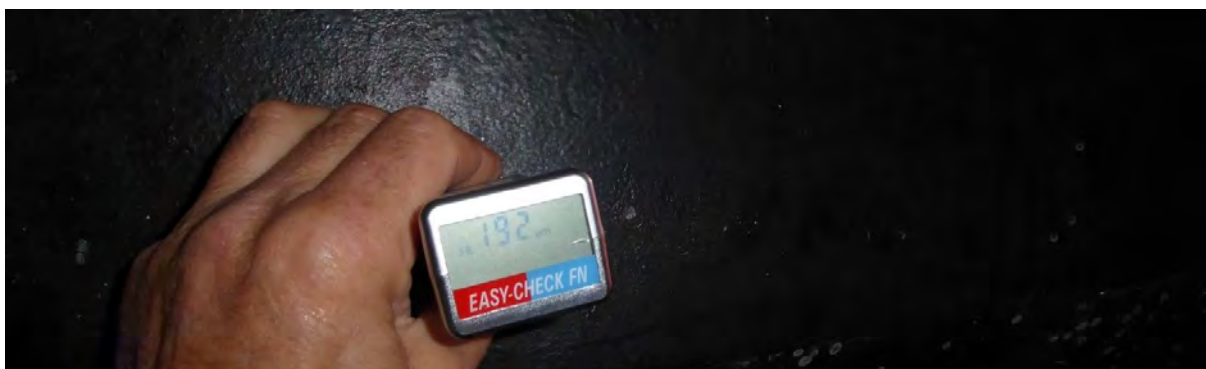
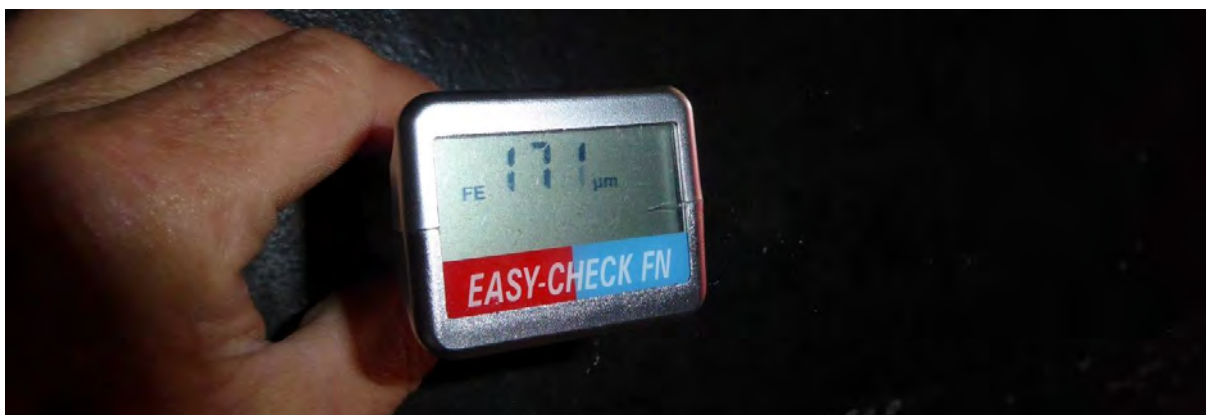
Niet hechtende verf en sterk wisselende laagdikten. Meestal te dun, soms overmatig dik

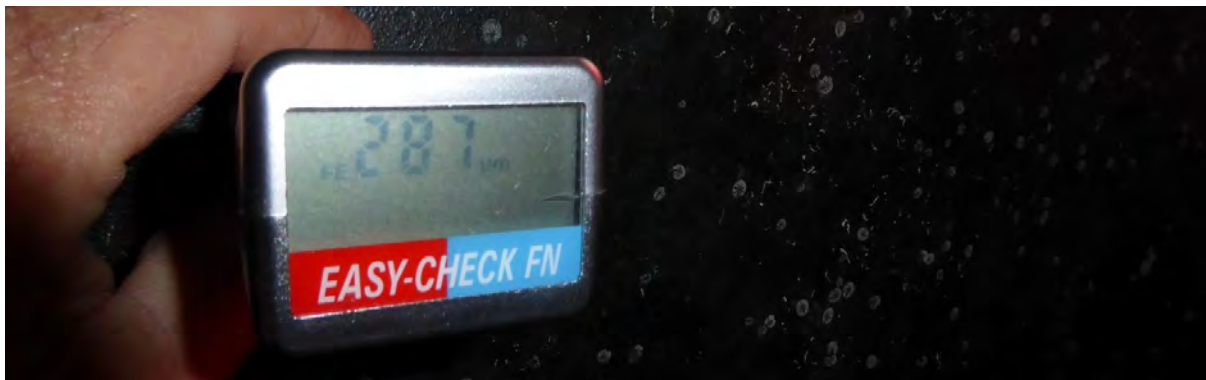
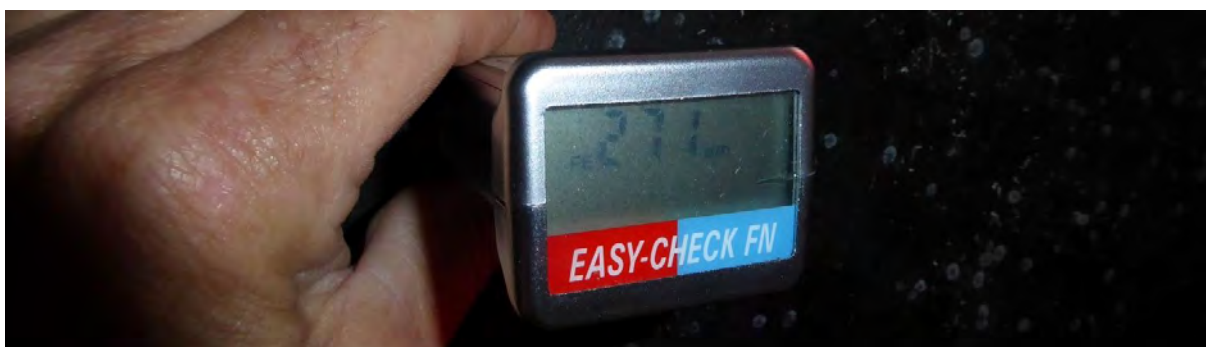
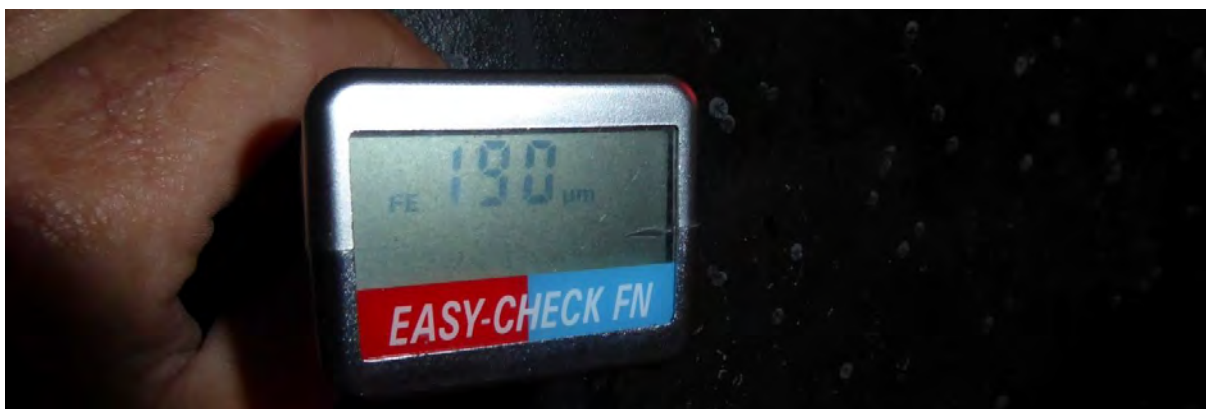
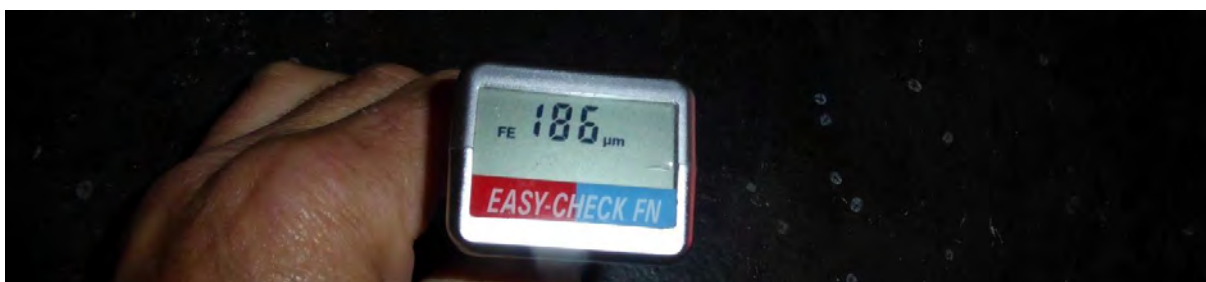
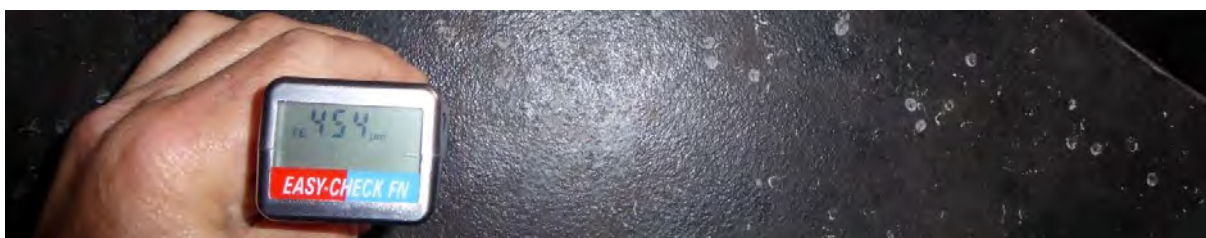
Niet hechtende verf en sterk wisselende laagdikten. Meestal te dun, soms overmatig dik

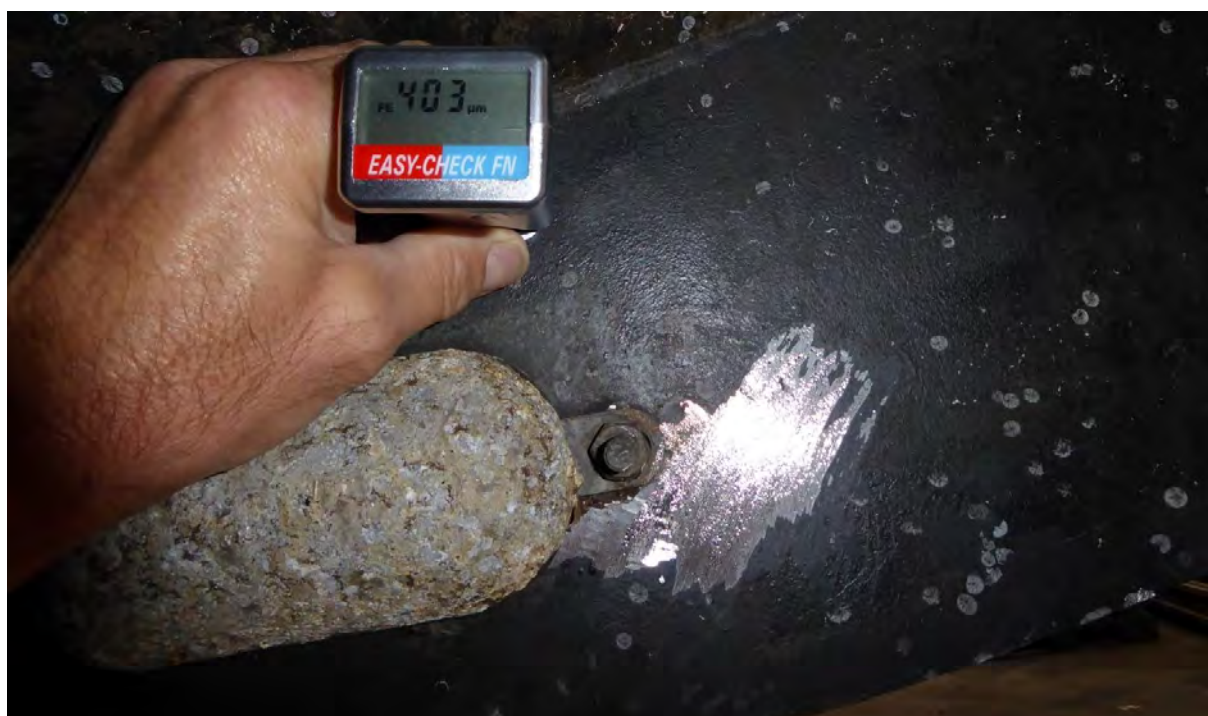
Niet hechtende verf en sterk wisselende laagdikten. Meestal te dun, soms overmatig dik

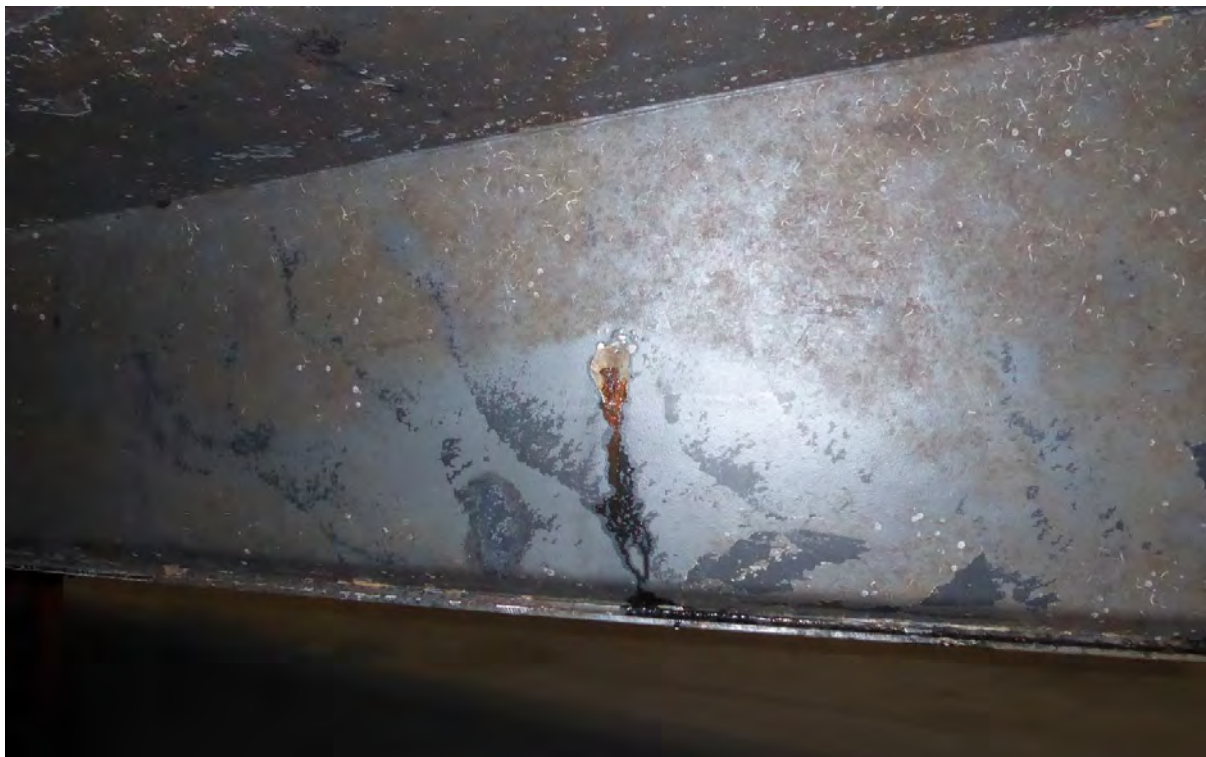
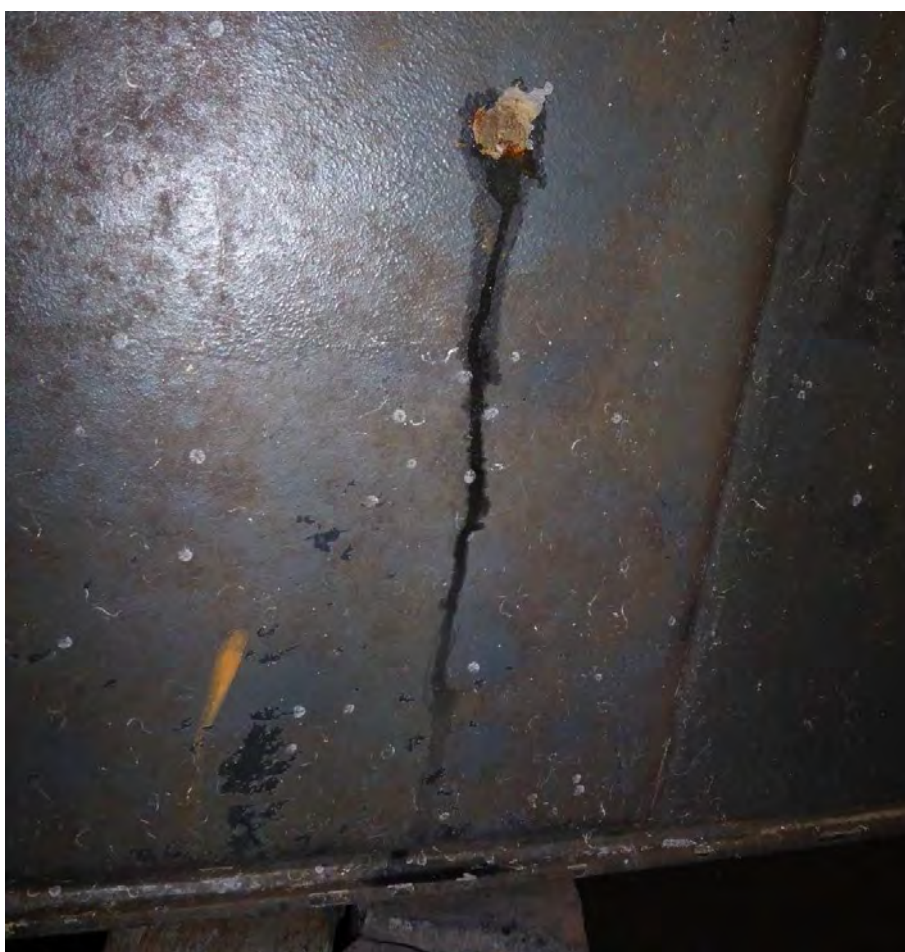
Op een drietal plaatsen op het onderwaterschip komt water bij een las naar buiten. Het betreft twee plaatsen op stuurboord koeltank, die aan de achterzijde tegen de scheg is gelast en een las bij de stevenbuis, daar waar deze op de spudpaal koker aansluit.

Bij de lekken aan de koeltank zijn de te lassen naden klaarblijkelijk vooraf niet goed ingeslepen waardoor de las te oppervlakkig komt te liggen en bij het gladlijpen van het oppervlak bijna geheel verdwijnt.

Zo'n plaats kan in eerste instantie dicht zijn. Soms door een zeer dun laagje lasmateriaal of anders alleen al door de verf die later is aangebracht. Door vaartuibewegingen, temperatuurschommelingen of alleen al door de vloeistof vanaf de binnenzijde van de koeltank bezwijkt de afdichting en komt de inhoud van de tank naar buiten.

## Lekken bij lassen in stuurboord kielkoeltank

De koeltank moet worden geleegd en de stevenbuis moet leeglopen voor zover zich daarin nog water bevindt.

Vervolgens geldt dat deze plaatsen moeten worden ingeslepen. Daarna kunnen nieuwe lassen worden gelegd.

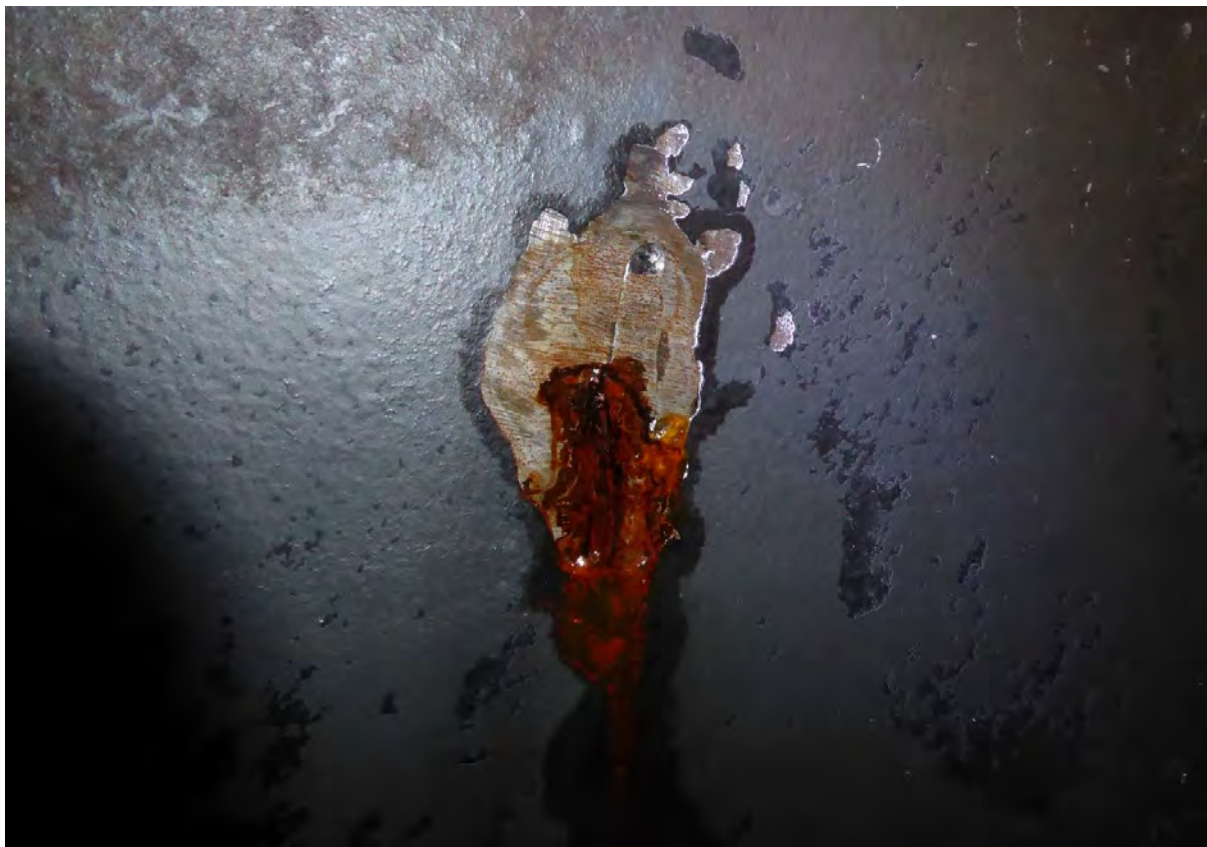
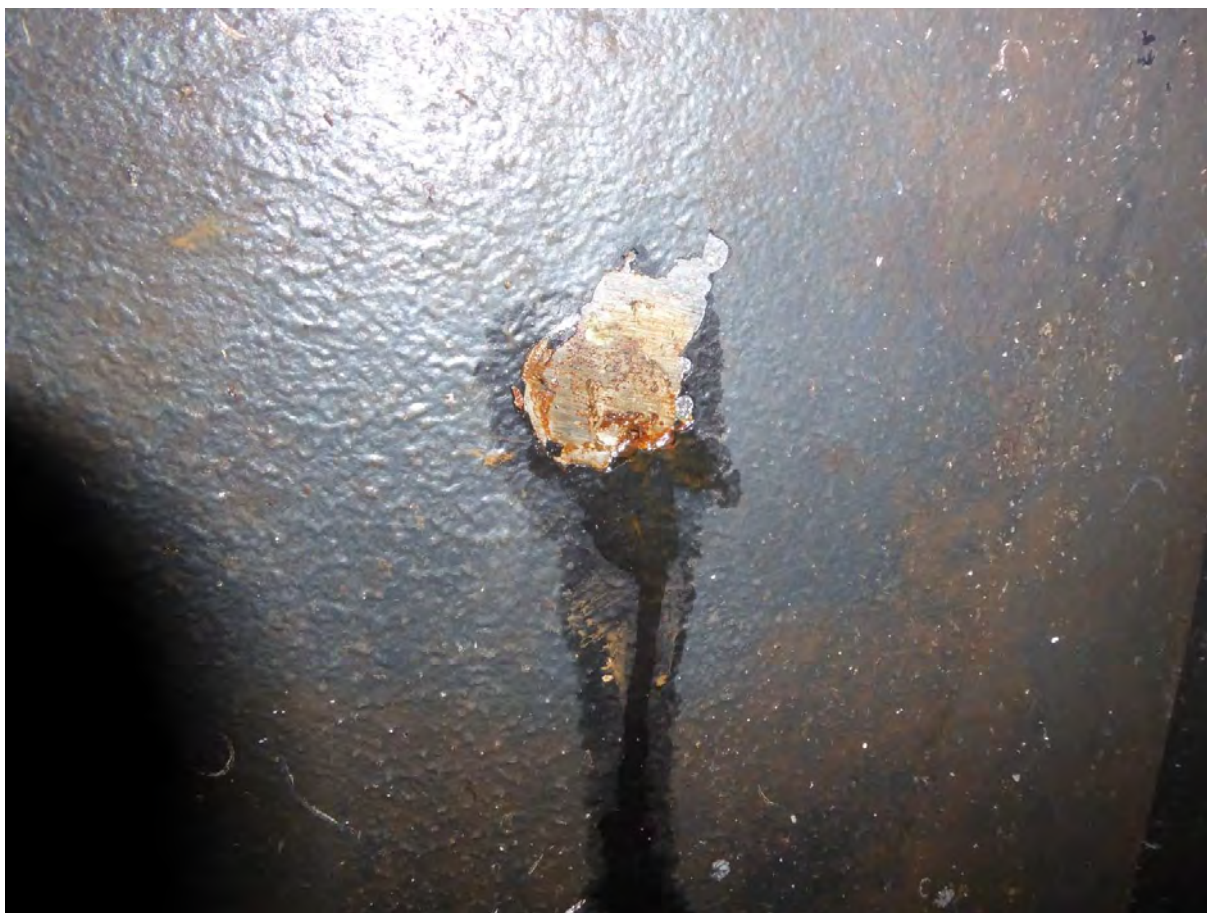
## Lekken bij lassen in stuurboord kielkoeltank

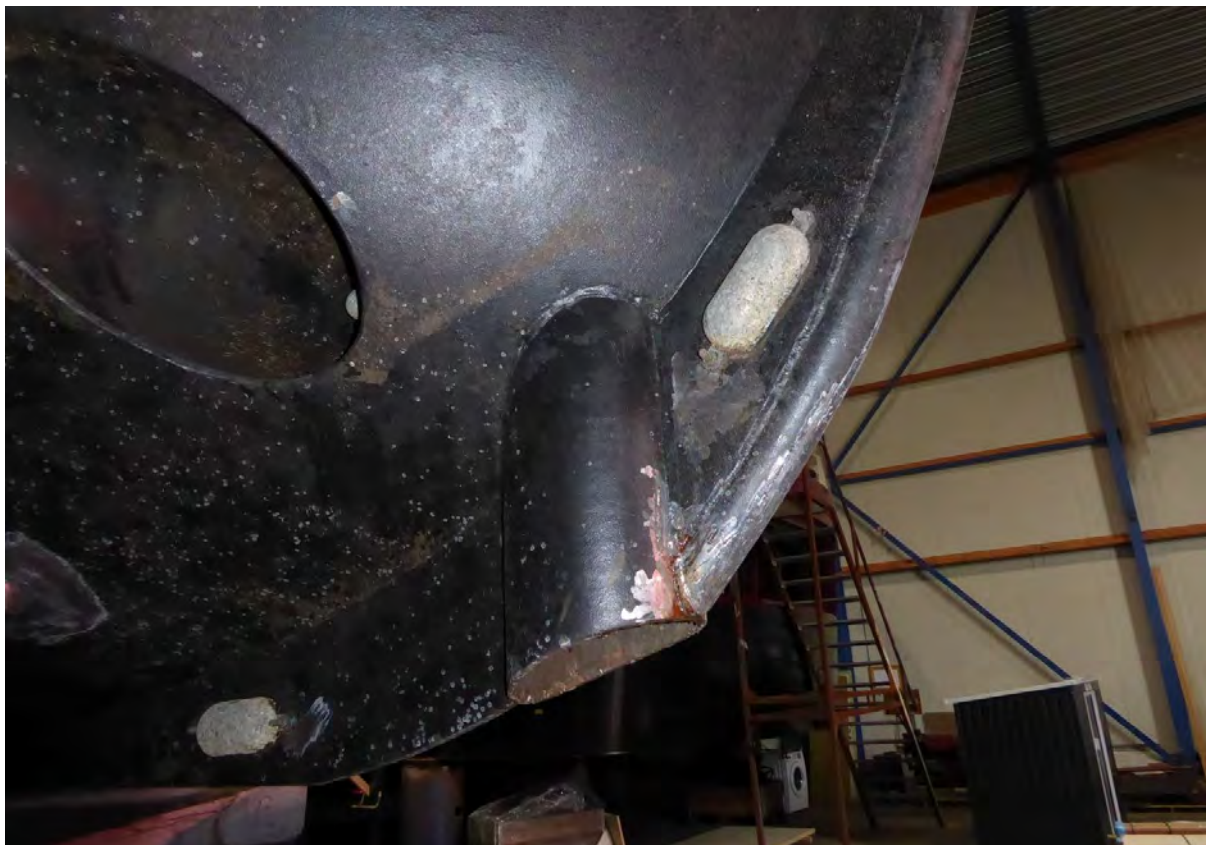
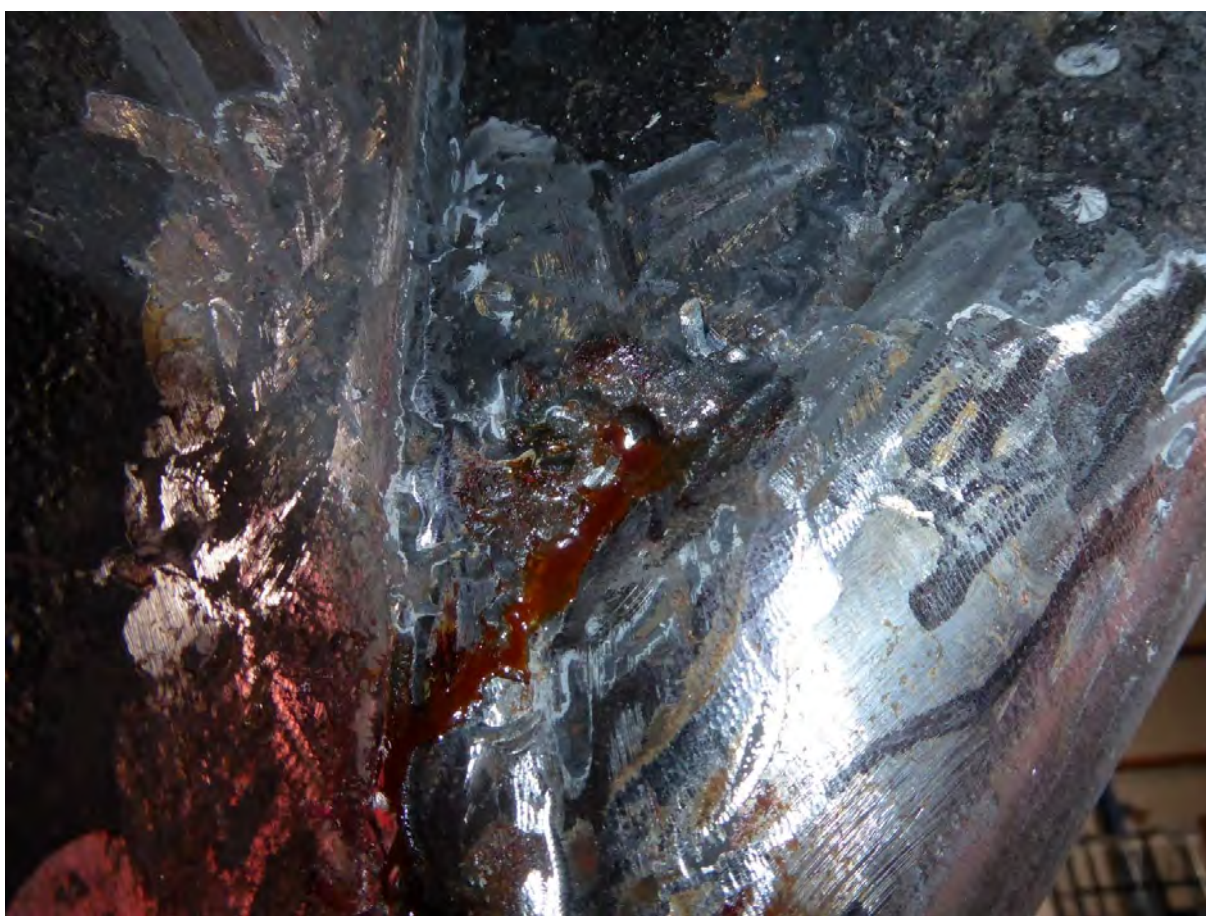
Bij de las onderaan de stevenbuis op de aansluiting met de spudpaal koker, is duidelijk een krater in de las zichtbaar. Dit gebeurt vaak bij het einde van een las waar het smeltbad heet is. Normaal gesproken last men de einden van twee lasrupsen iets over elkaar. Vermoedelijk is men hier te vroeg met de las gestopt of niet ver genoeg met een nieuwe las over een al liggende las begonnen. Gevolg is dat twee lassen onderling niet zijn versmolten waardoor een kleine opening is gebleven.

Lek bij een las aan de onderzijde van het stevenprofiel

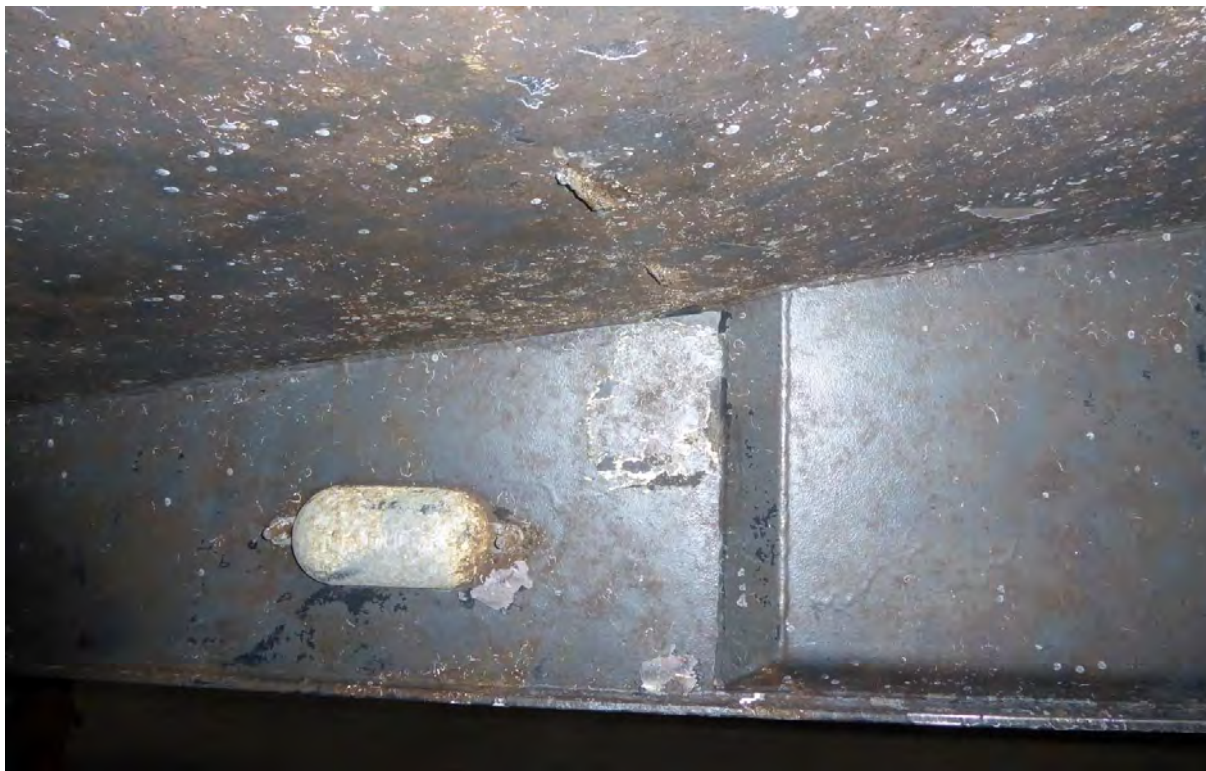
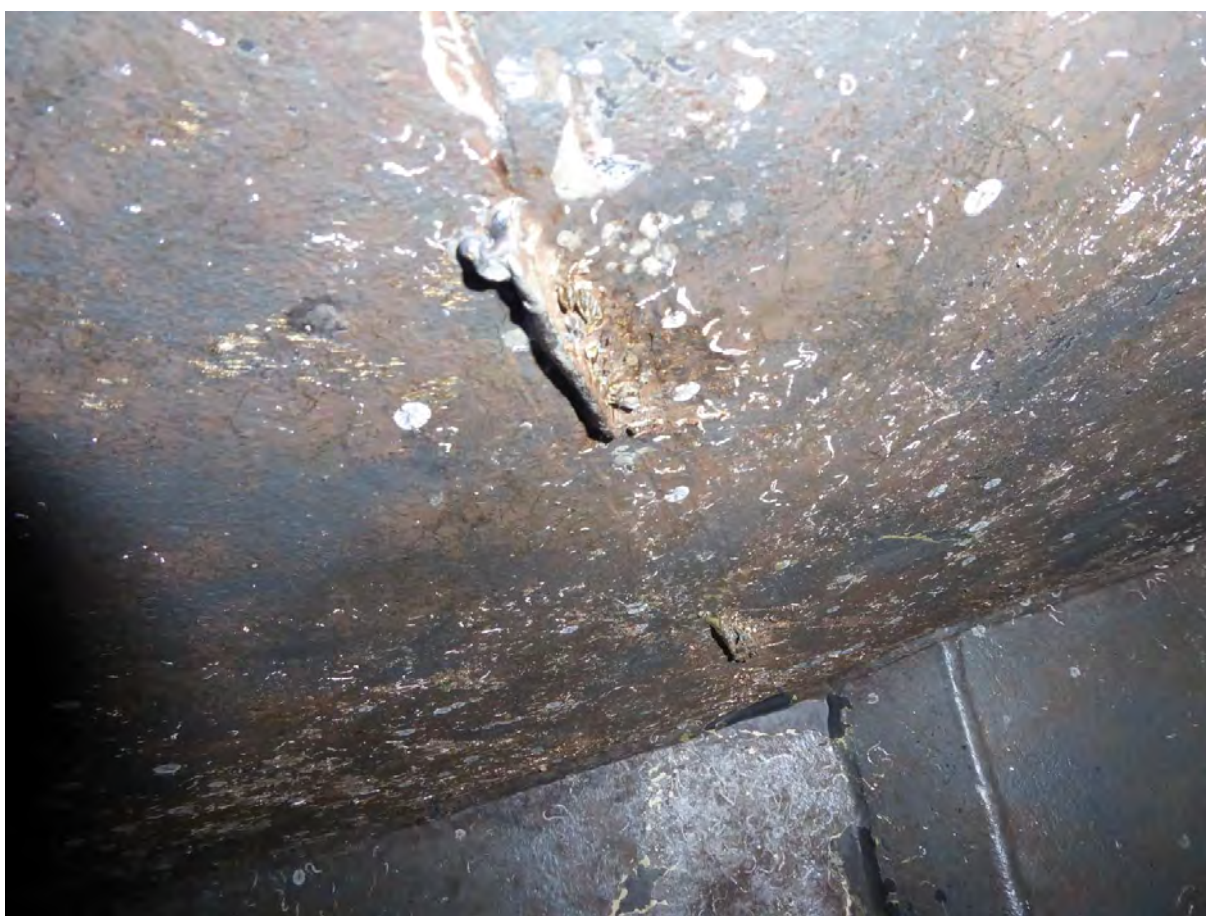
Op een paar plaatsen zitten aan de scheepshuid scherpe afgebroken stukken staal en delen van lassen.

Hulpmateriaal dat tijdens de bouw aan het casco gelast is geweest is op enig moment verwijderd door dit af te breken waardoor resten en de bevestigingslassen zijn achtergebleven. Op de scherpe breukvlakken kan met schilderen geen laagdikte worden opgebouwd waardoor dergelijke plaatsen snel gaan roesten.

## Afgebroken resten hulpmateriaal

Het door middel van slijpen verwijderen van de lassen waarna de geslepen plaatsen met het gritstralen en conserveren kunnen worden meegenomen.

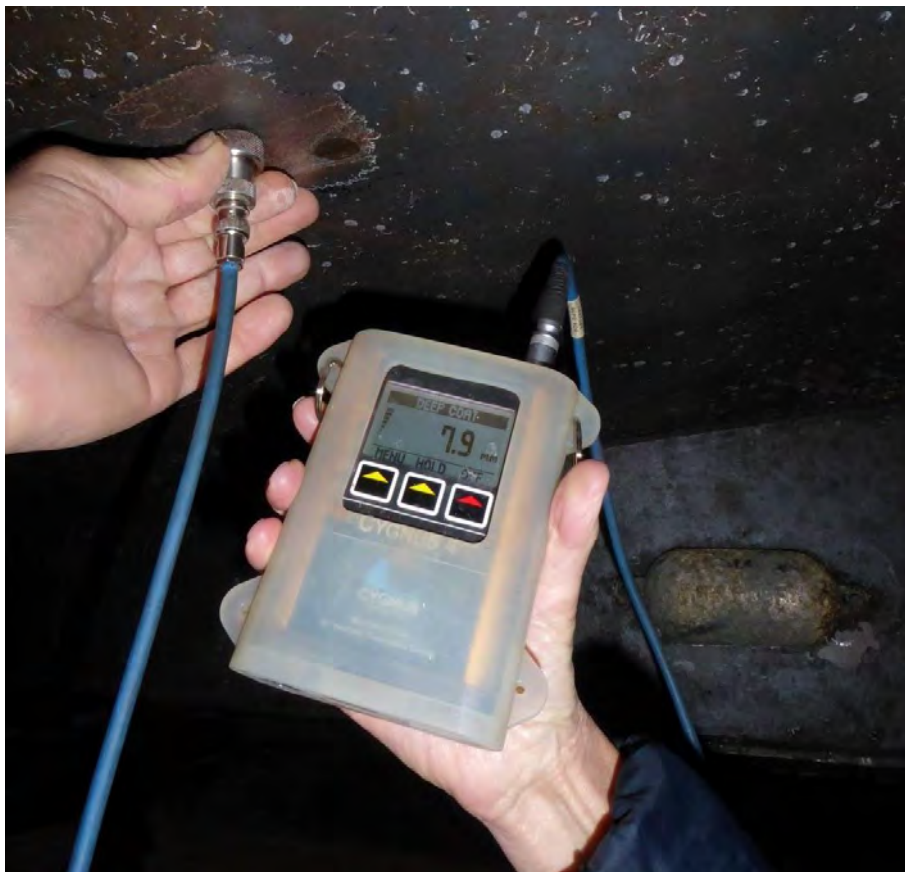
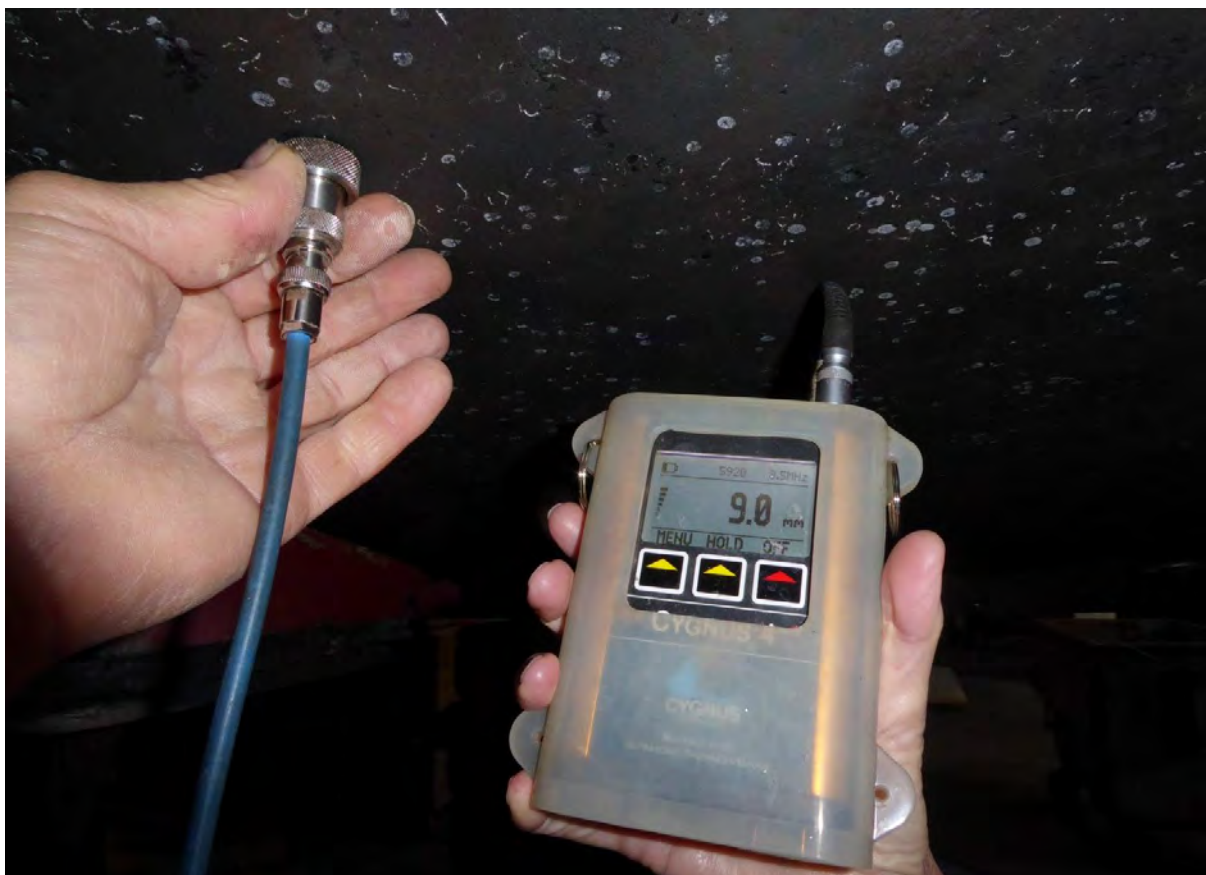
- b. Bij meting werden onder andere de volgende geringere plaatdikten vastgesteld:

| Bottom plating in the bow | 8 mm. | instead of 10 mm. |
| Bottom plating astern | 9 mm. | instead of 10 mm. |
| Chine plating | 9 mm. | instead of 10 mm. |

## Te dunne staalplaat toegepast

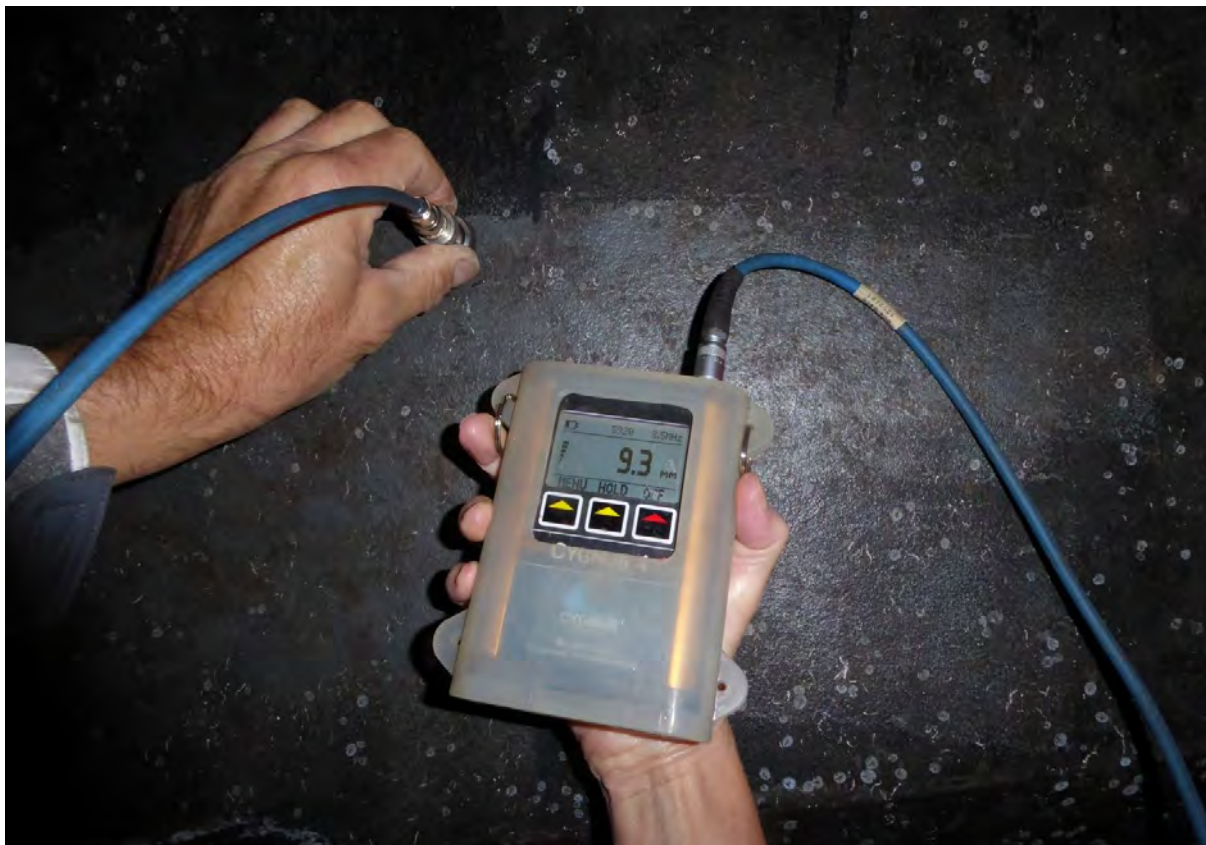
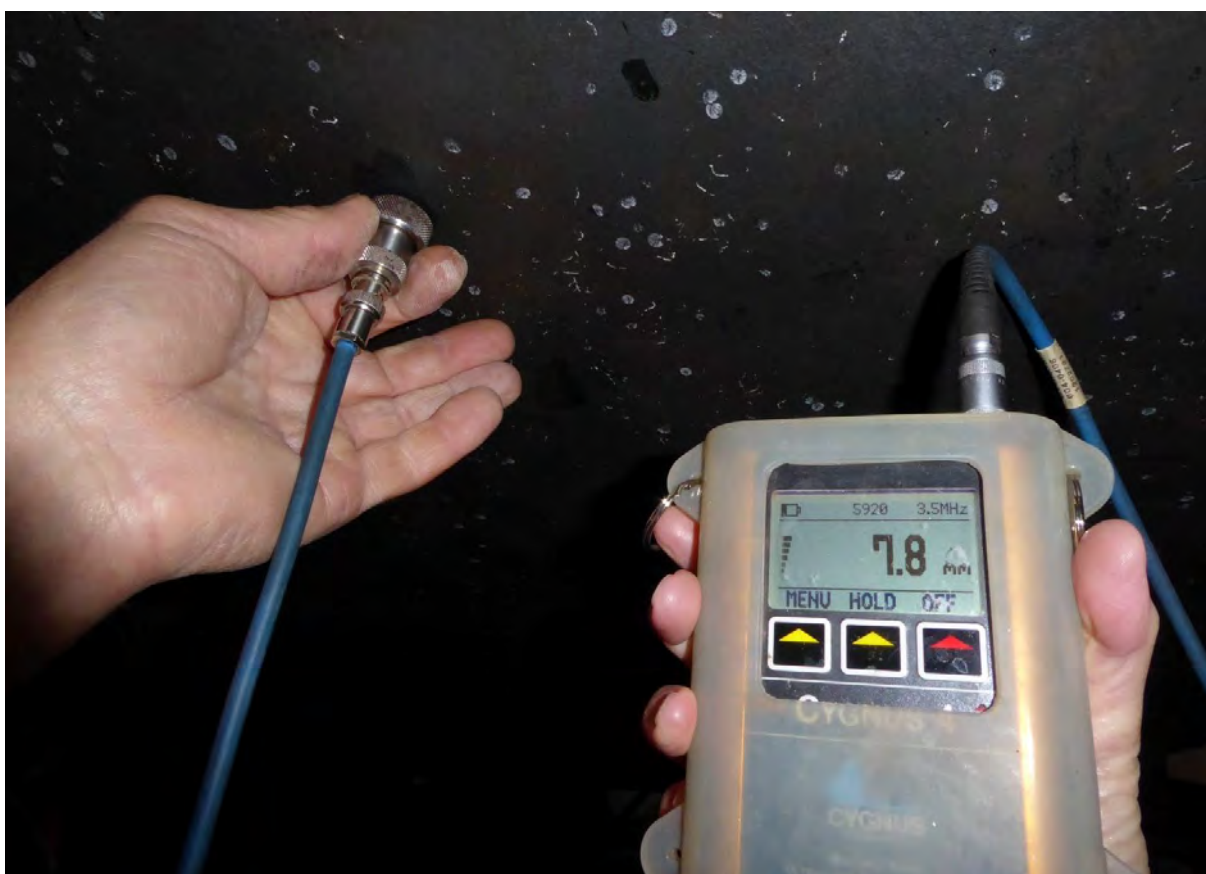
| Superstructure plates | 5 mm. | instead of 6 mm. |

## Te dunne plaat toegepast

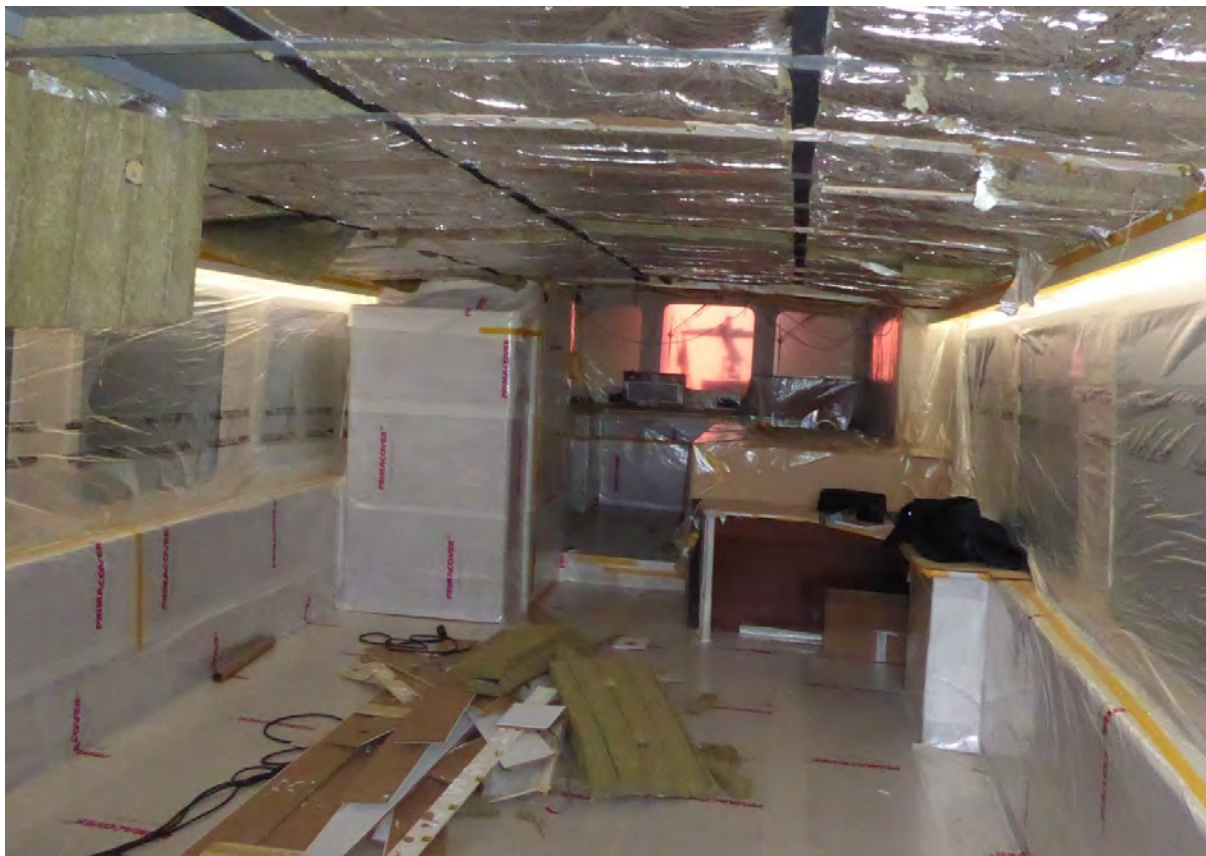
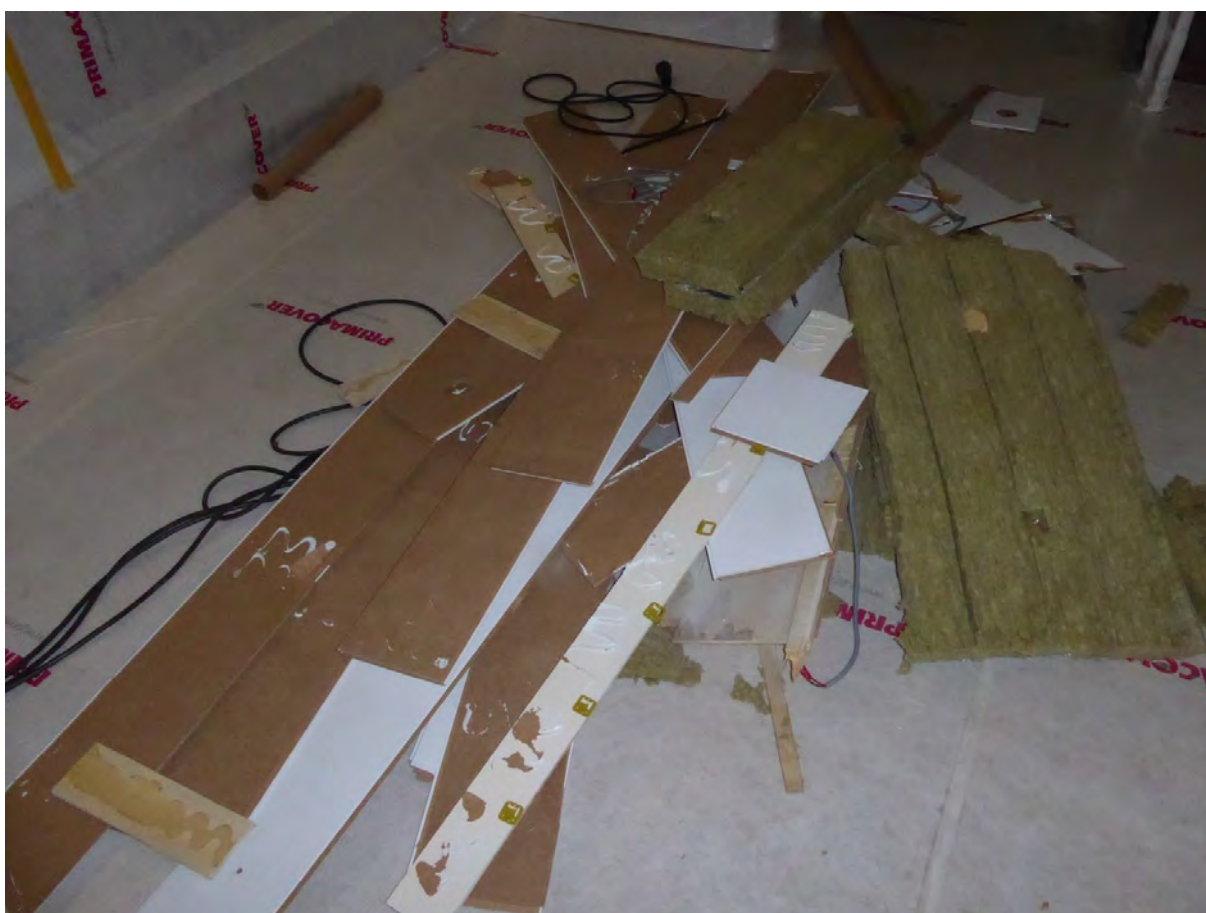
- a. In het interieur laten de plafonds los van de bevestigingen waarmee deze aan de spanten van het opbouwdek zijn bevestigd. Het relatief zware MDF-plafond (in feite een soort laminaatvloer die als plafond is gebruikt) is met kit bevestigd.
- b. De isolatie is niet goed aangebracht en blijkt ook nog eens af te wijken van de beschrijving in het bouwbestek.
- c. Achter de isolatie is op veel plaatsen sprake van roest op het staal.  
Bij meting blijkt ook hier de laagdikte van de aangebrachte conservering plaatselijk veel dunner dan contractueel overeengekomen.

- a. De plafonds zijn niet aan ieder dekspant bevestigd echter om en om.  
De kit is op diverse plaatsen niet aangedrukt en ligt voor een deel met onaangeroerde sporen zoals het uit de kitspuit is gekomen, op de achterzijde van de losgekomen plafonddelen. De delen zijn te zwaar voor de gekozen bevestiging en daarbij is die bevestiging niet juist uitgevoerd.

## Plafonds niet goed bevestigd

De enige mogelijk oplossing voor deze gebreken is het verwijderen van alle genoemde delen, het zo goed mogelijk ontroesten van de aangetaste delen. Het behandelen van de ontroeste plaatsen met een roest regulerend product.

Grondhout deugdelijk aan de dekspanten bevestigen en het geheel vervolgens isoleren. Bijvoorbeeld met een twee componenten PU-schuim, zoals de huidige reparatiewerf adviseert. Het nieuwe plafond bij voorkeur demontabel aanbrengen.
