## RAPPORT VAN DEEL-EXPERTISE

Opdrachtgevers : de heer en mevrouw R. en C. Stirnemann  
Referentienummer : 4343.01.20.002.D  
Vaartuig : Euroship Woonschip 2000

**Opdrachtomschrijving** : expertise van bouwfouten door de nieuwbouwwerf.  
Rapport van : deelexpertise

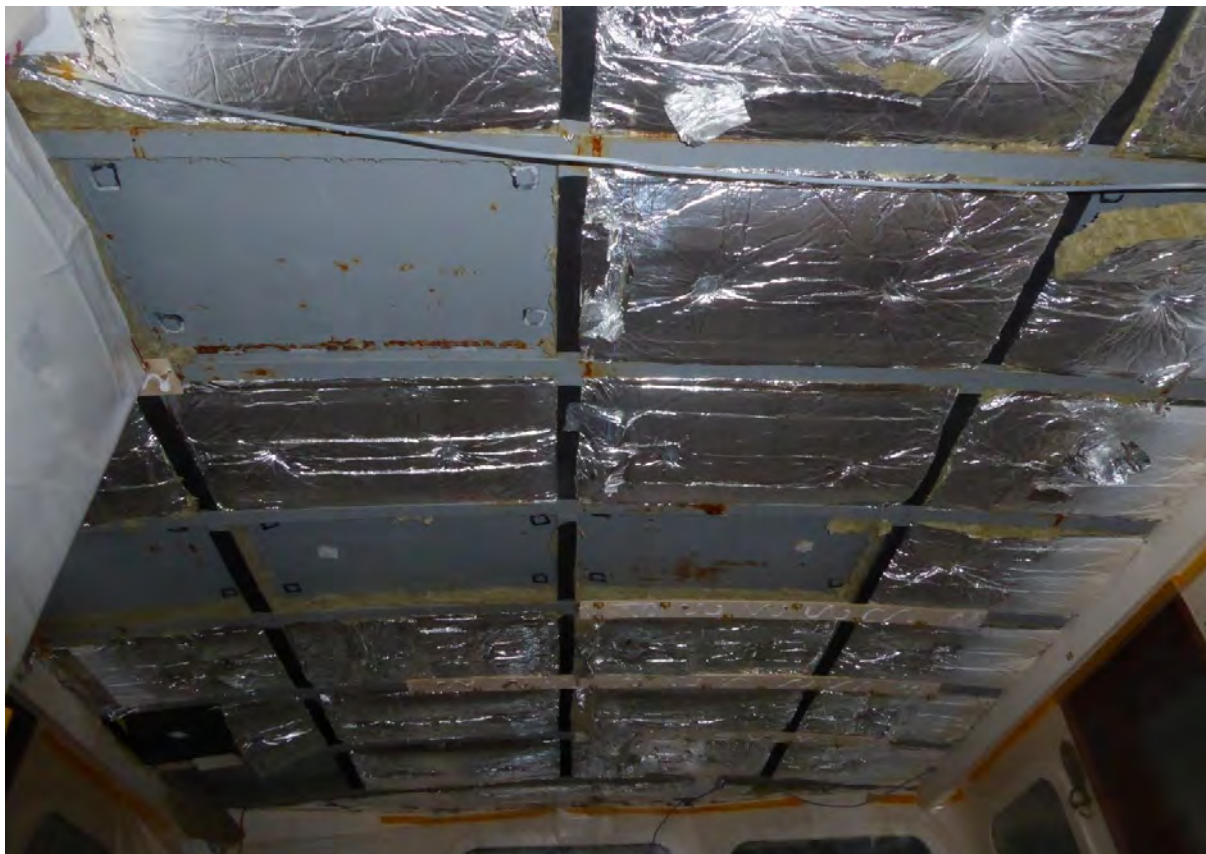
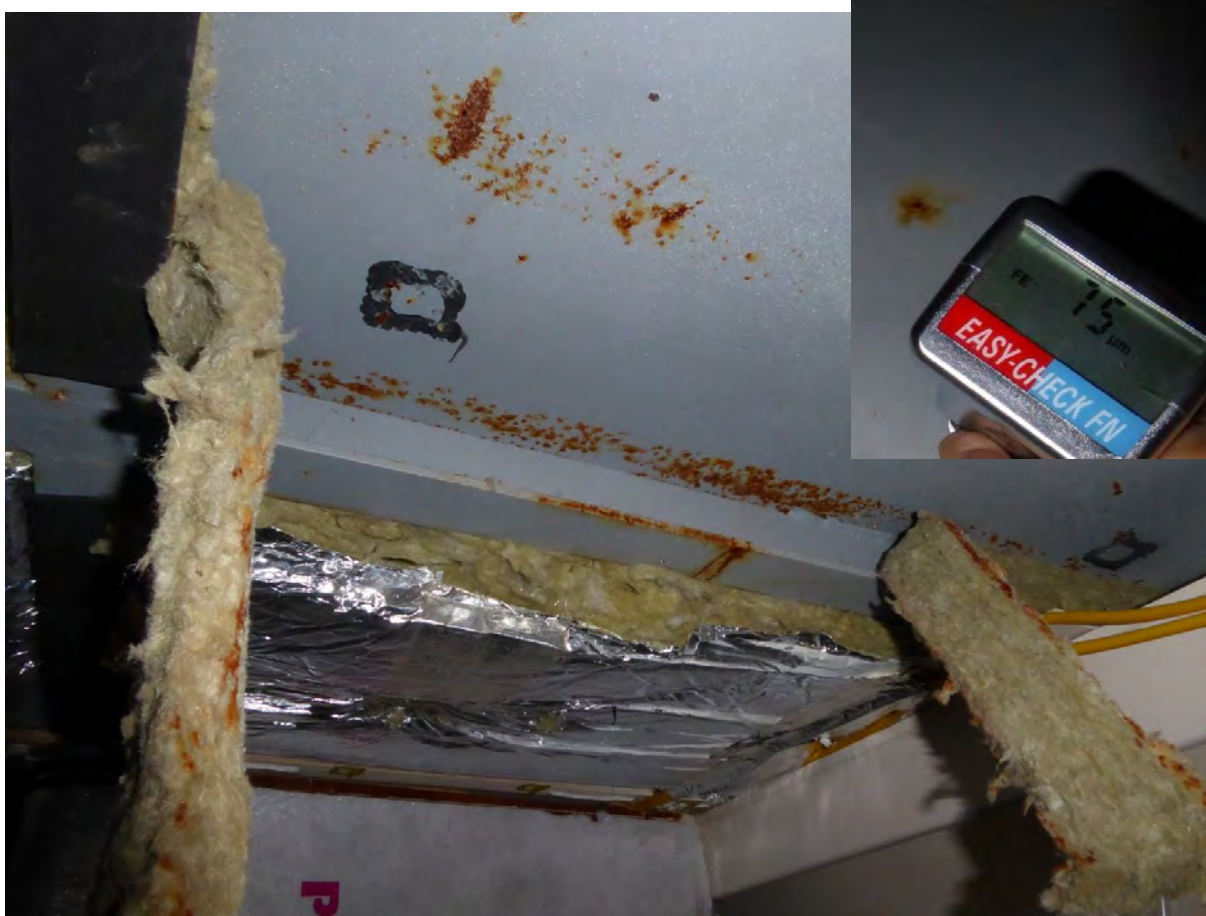
- b. Volgens het bestek zou als isolatie 40 mm. steenwol worden toegepast, aangevuld met 20 mm. Ductwrap. Dit laatste is een glaswol deken die is afgewerkt met een dunne laag aluminiumfolie waardoor leefvocht c.q. omgevingsvocht wordt tegengehouden.  
De aangebrachte steenwol is alleen tussen de spanten geplaatst en de spanten zijn niet geïsoleerd. De laag Ductwrap is in het geheel niet aangetroffen waardoor de damp-remmende laag ontbreekt.  
Het ontbreken van de damp-remmende laag heeft tot gevolg dat leefvocht door de isolatie trekt en neerslaat op het relatief koude metaal van de dekbeplating en van de dekspanten. Het niet isoleren van de spanten versterkt dat effect zodat het omgevingsvocht nog directer en sneller ocondenseert.

- c. De roest op de beplating van het opbouwdek en op de dekspanten is enerzijds het gevolg van de condens die kon optreden door de verkeerd en onvolledig aangebrachte isolatie. Anderzijds is de conservering van deze delen lang niet wat volgens het bestek zou worden toegepast. Het bestek geeft aan dat na de casco bouw eerst een laag van 150 µm. epoxy primer wordt aangebracht waarna in het hele interieur van de boot nog eens 150 µm. grijze epoxy body coat wordt aangebracht. Dit zou in een totale laagdikte van 300 µm. moeten resulteren.  
Het oppervlak is inderdaad grijs maar de gemeten laagdikte varieert van 75 µm. tot 165 µm. hetgeen veel minder is dan de voorspelde minimaal totale 300 µm.

## Isolatie niet conform overeenkomst en conservering onvoldoende

De enige mogelijk oplossing voor deze gebreken is het verwijderen van alle genoemde delen, het zo goed mogelijk ontroesten van de aangetaste delen. Het behandelen van de ontroeste plaatsen met een roest regulerend product.

Grondhout deugdelijk aan de dekspanten bevestigen en het geheel vervolgens isoleren. Bijvoorbeeld met een twee componenten PU-schuim, zoals de huidige reparatiewerf adviseert. Het nieuwe plafond bij voorkeur demontabel aanbrengen.

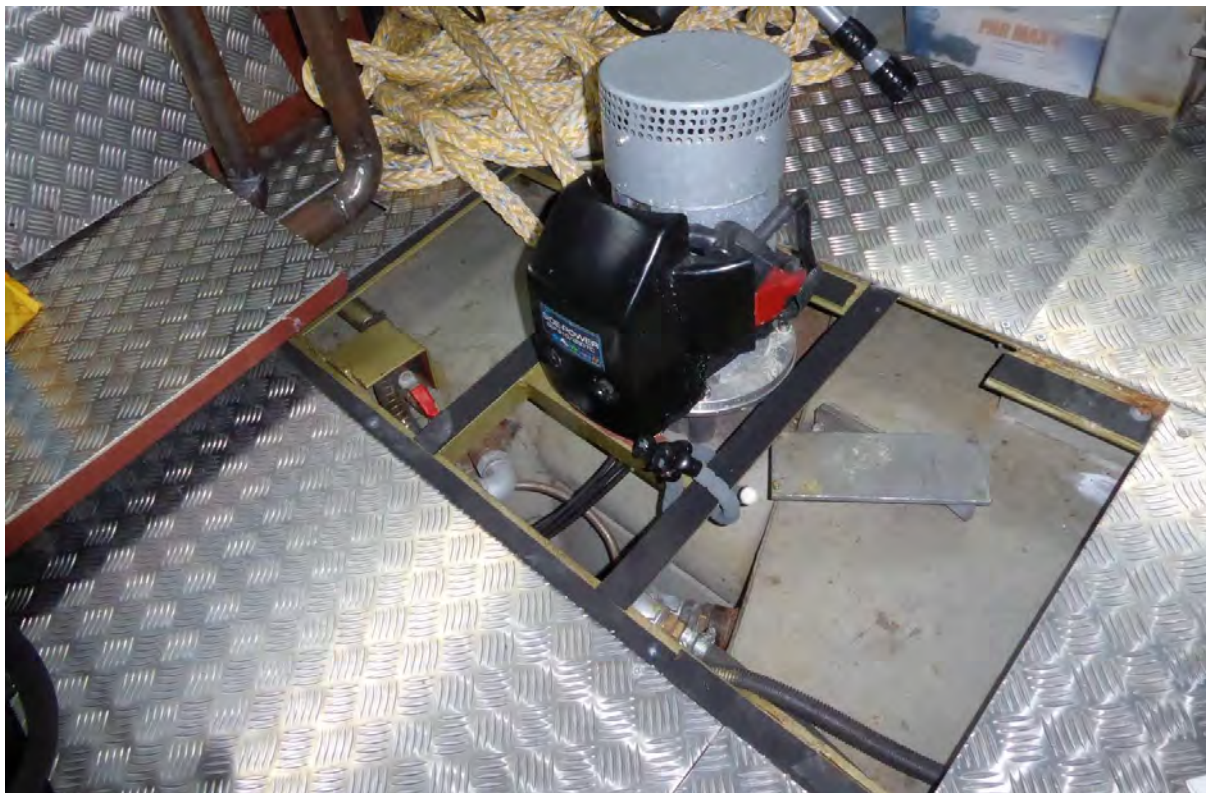
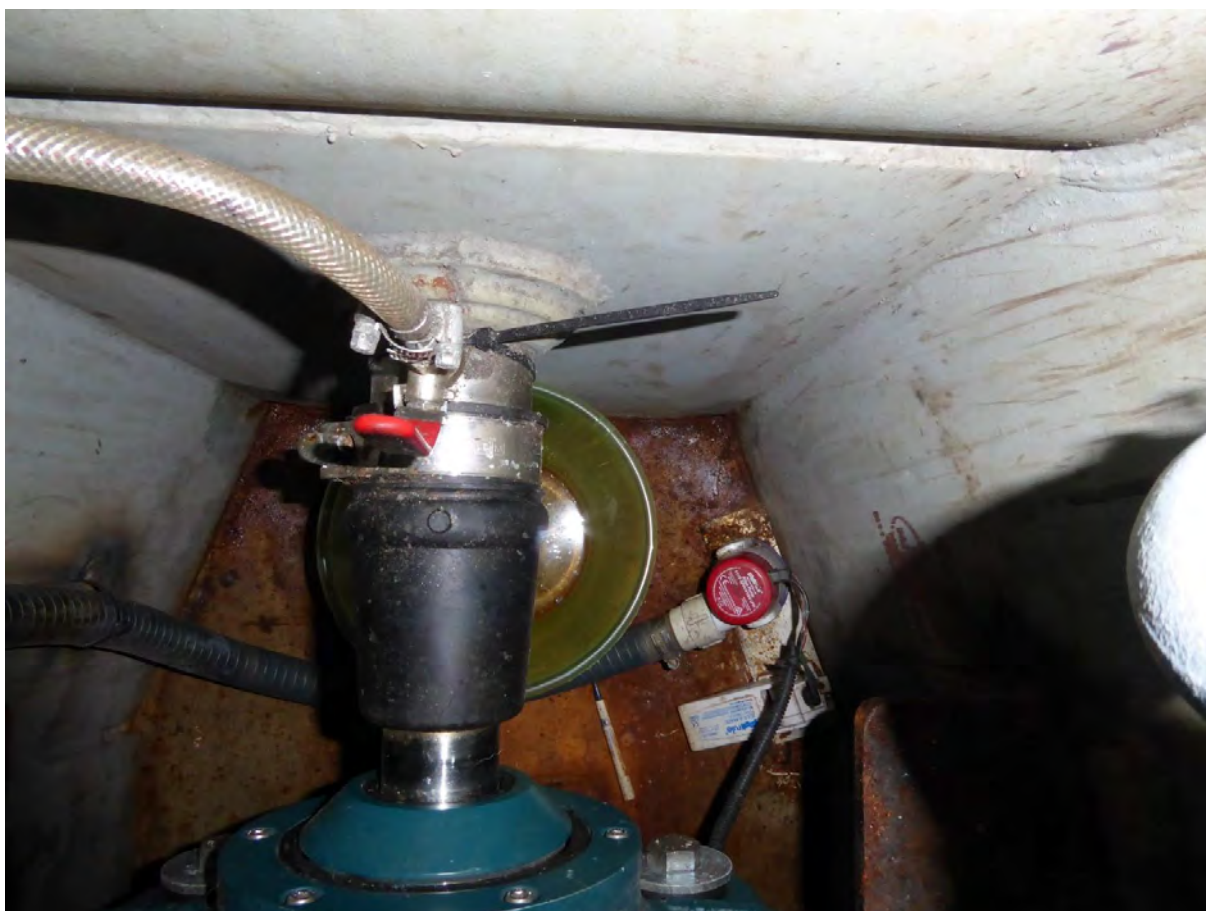
Afvoerslangen van lenspompen komen zonder zwaanshals ter hoogte van de waterlijn uit. Dit is niet in overeenstemming met de CE-regelgeving.

Bij dit vaartuig mondt de afvoer van lenspompen slechts een paar centimeter boven de waterlijn in de romp uit. Bij gebrek aan een zwaanshals met beluchter is dat onvoldoende.

Tevens is de uitgang van de lensleiding aangesloten op een rompdoorvoer die met andere afvoeren is gecombineerd. Dit is niet toegestaan. Een lensleiding moet een eigen niet beïnvloede doorvoer door de scheepshuid hebben.

## Lensinstallatie met zinkrisico

Het aanbrengen van een nieuwe afzonderlijke huiddoorvoer met afsluiter waarop de afvoerleiding, voorzien van een zwaanshals met beluchter wordt aangesloten.

De zwaanshals tot ver boven de waterspiegel, aan de bovenzijde voorzien van een beluchter.

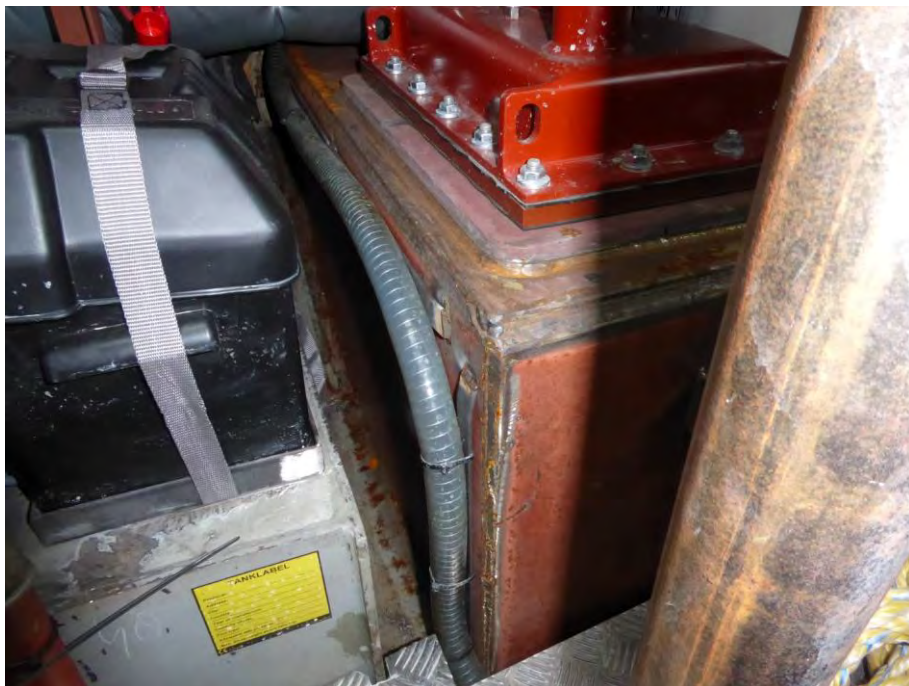
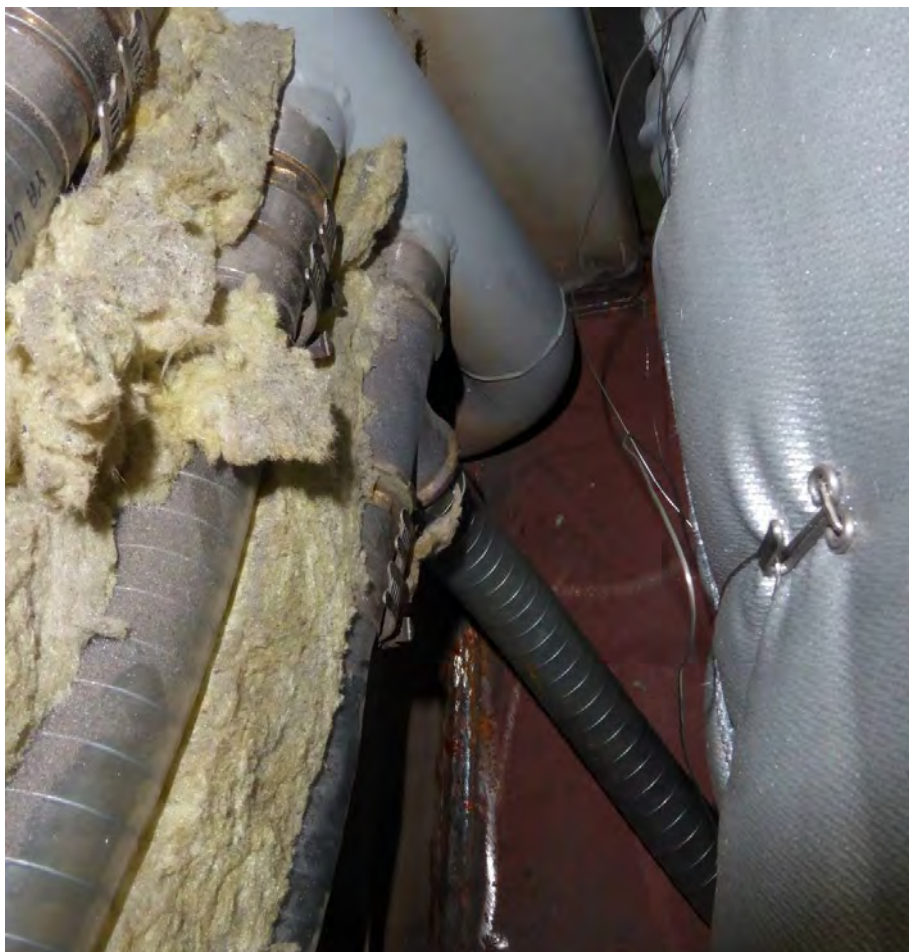
## Lensinstallatie met zinkrisico

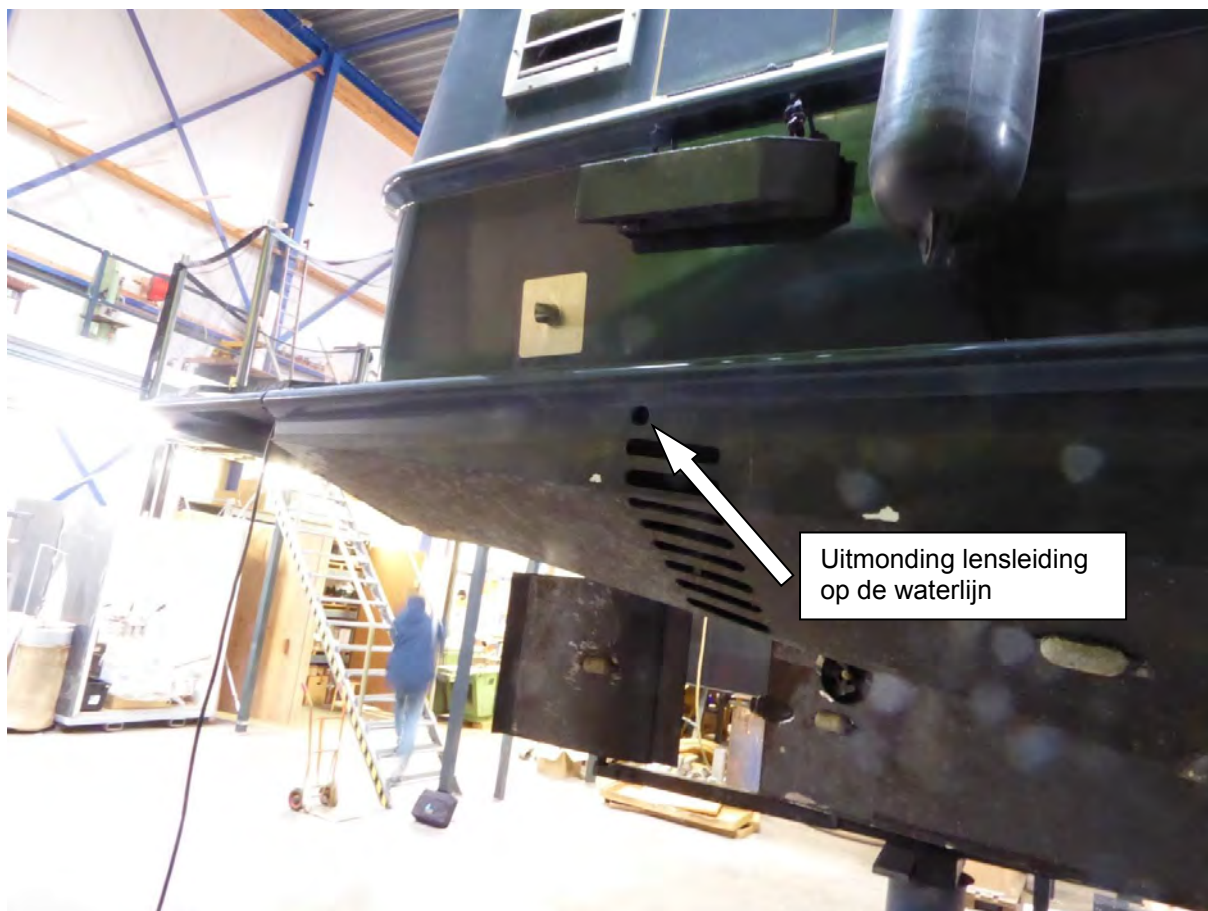
## Lensinstallatie met zinkrisico

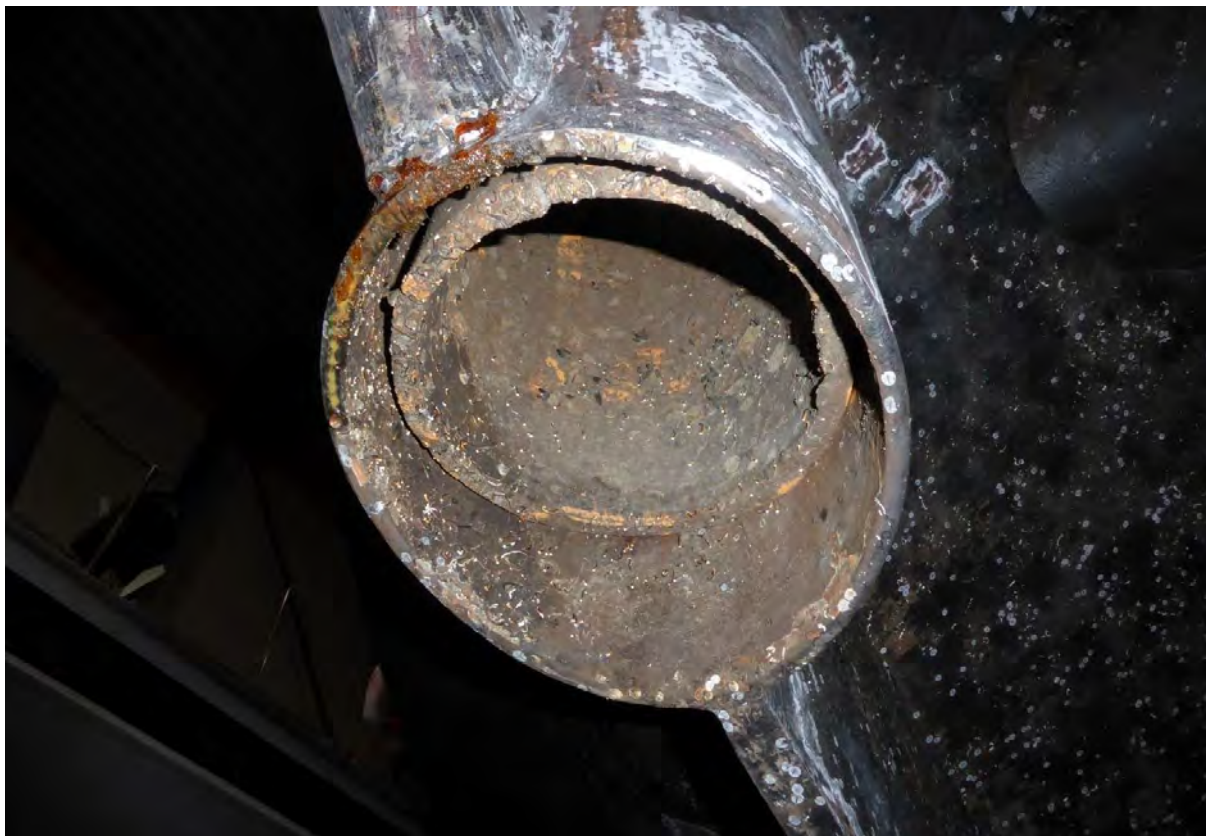
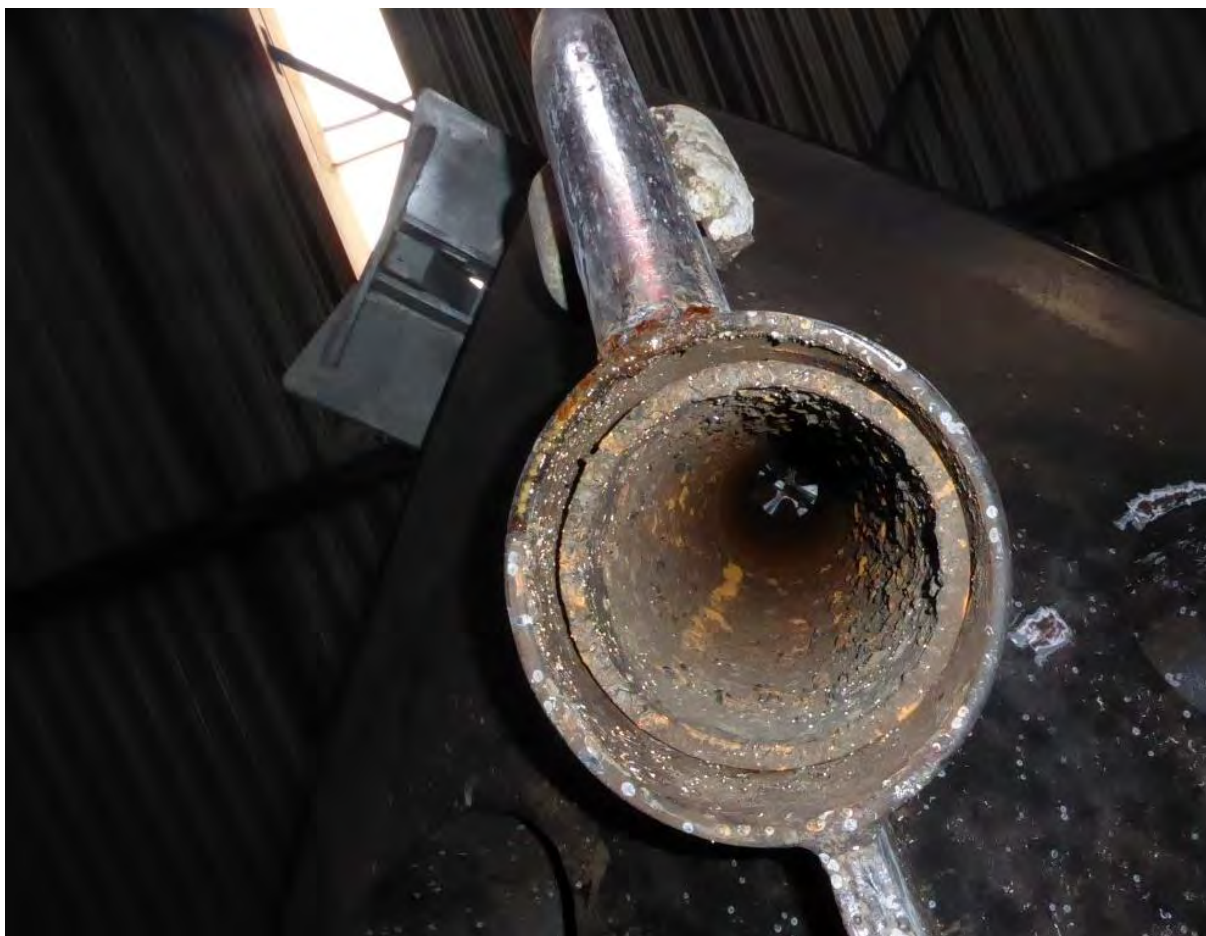
De aangetroffen spudpalen zijn niet voorzien van een gesloten onderzijde.

- Enerzijds kan daar klei in blijven zitten waardoor de paal onnodig zwaar wordt. Dit kan vooral een nadeel zijn bij het omhooghalen van een spudpaal die ook al in een zachte bodem vastzuigt.
- Anderzijds is een spudpaal met open einde, vooral bij een harde steenachtige bodem te kwetsbaar. De buis kan aan het uiteinde gemakkelijk vervormen waardoor deze niet meer helemaal in de spudpaal-koker is te tillen en daar zelfs in vast kan komen te zitten.

**Spudpaal voorschip zonder bodem (eventueel punt) en zonder deksel**

Het aanbrengen van onderplaat of zelfs een punt onderaan de spudpaal. Denk er wel om de bovenzijde dan ook af te sluiten omdat de paal anders volregent.

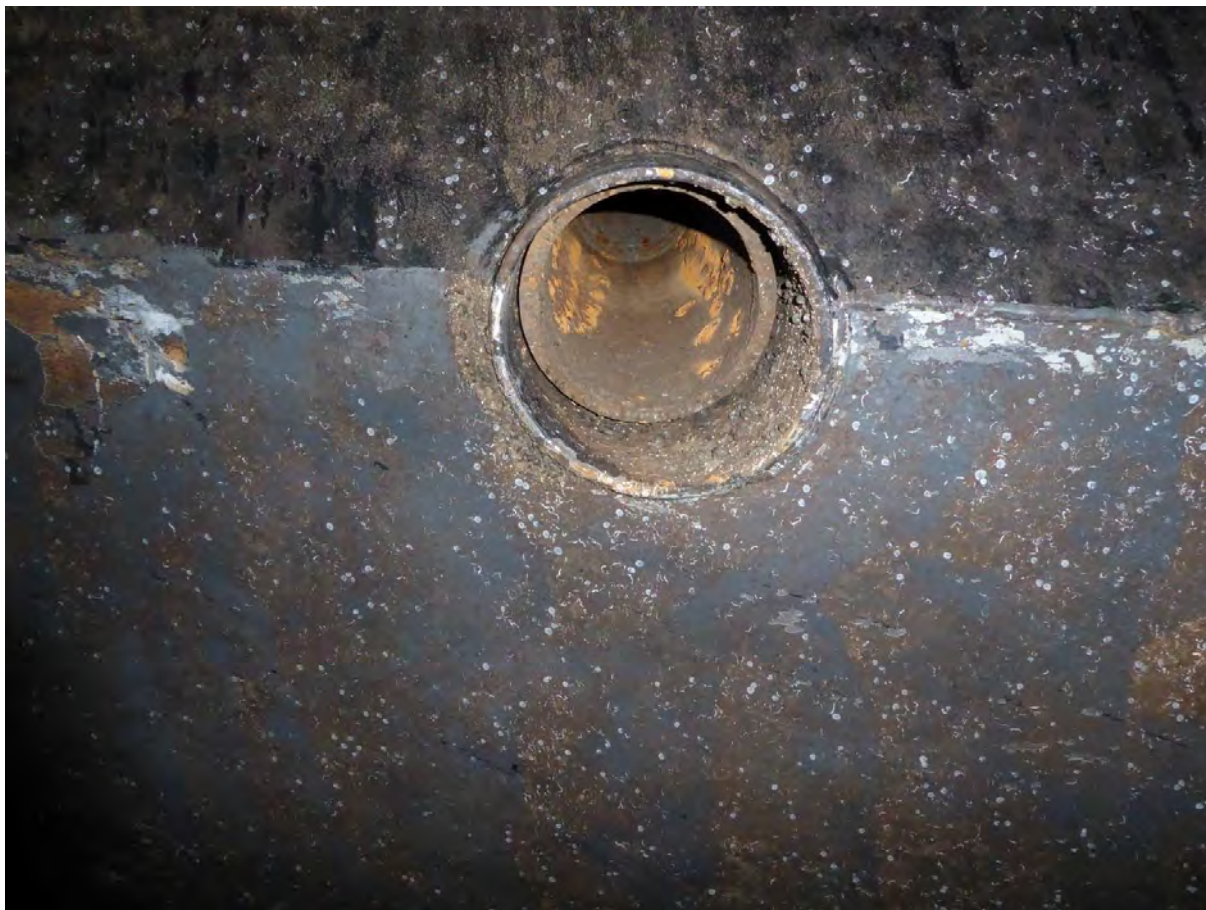
**Spudpaal achterschip zonder bodem (eventueel punt) en zonder deksel**
