19111

EXPERTISE RAPPORT

EUROSHIP DEKSALON 2000

Ondergetekende is gevraagd een inspectie te verrichten met betrekking tot de oplevering van het nieuw gebouwde schip 'Caro', type Euroship, Deksalon 2000 met elektrische voorstuwing. Tevens is een generator en een generator geïnstalleerd om geheel "self supporting" te kunnen zijn en te kunnen varen.

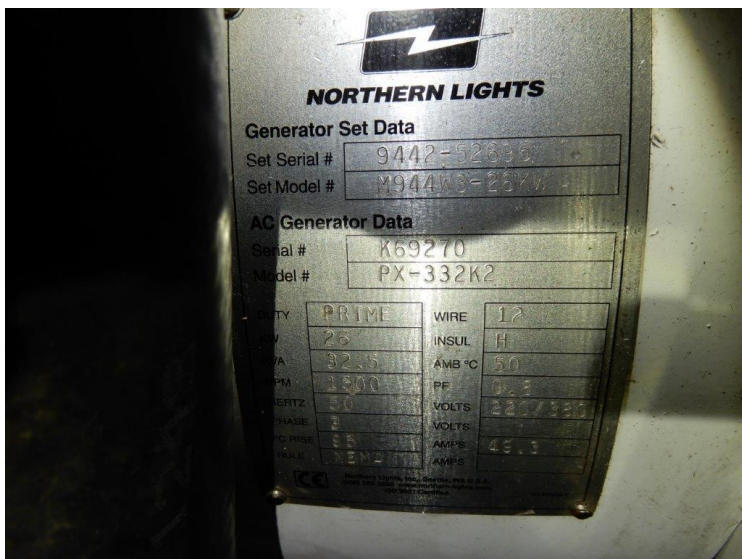
Northern Lights Generator

- Bouwers plaatje en WIN-code plaatje moet nog op het schip worden gemonteerd. Deze waren aanwezig op het kantoor van Cornelissen
- De generator heeft onvoldoende vermogen om de zware acculader, 200 Ampere laadstroom, te voeden. De generator zakt dan in elkaar wegens overbelasting

- Vermogen is 30 kW i.p.v. 50 kW , Maximaal 60 kW vermogen
- Maximale snelheid is 12,8 km/h in plaats van 16 km/h
- Generator van 26 kW is niet groot genoeg om de acculader van 200 A te voeden
Het zou kunnen zijn dat de lader moet worden afgesteld op het beschikbare vermogen van de generator.
- Bij 1250 rpm, circa 10 km/h kan de generator het stroom gebruik van de E- motoren, 157 A, opheffen (nullast). Dit betekent dat er met die snelheid continue gevaren kan worden.

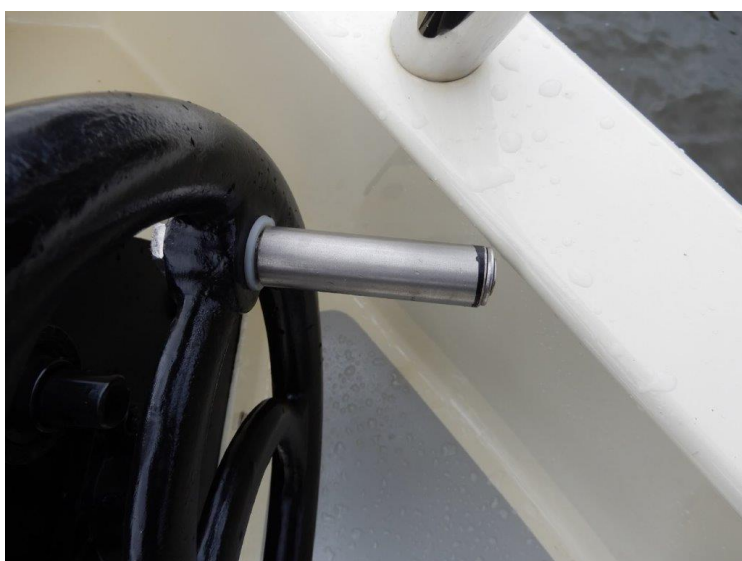
- *Dekwas pomp werkt niet. Aansluitingen, nippels zitten los en / of lekken*
- *Er is geen dekwas aansluiting op het achterschip*
- *Het handel van het jaagwiel van de ankerwinch loopt bijna klem tegen het potdeksel. De ankerlier kan NIET "normaal" worden bediend*

Jaagwiel van de anker winch met ingekorte pen.
Je hand loopt klem tegen het potdeksel. Door de energie in het jaagwiel kan je je hand beschadigen

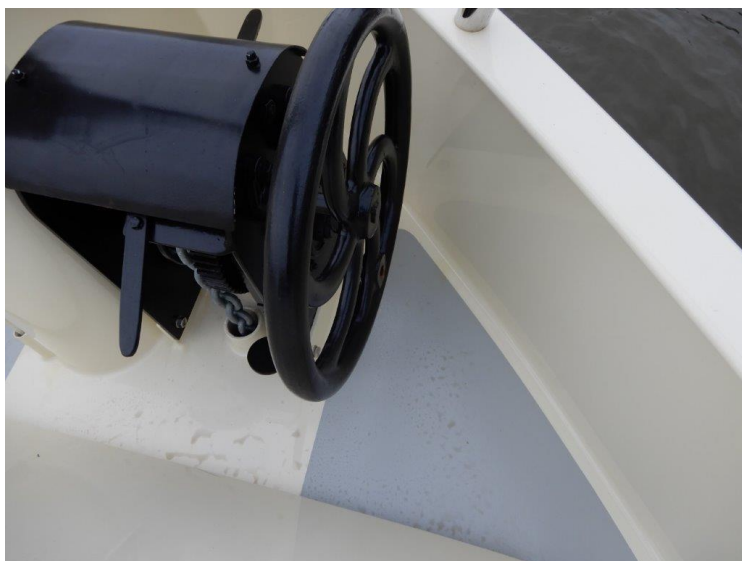
- De aansluitkabels van de zonnepanelen lopen vanaf het dak door de ventilatie koker i.p.v. een speciale kabeldoorvoer.
- De pen van het jaagwiel van de ankerwinch is verwijderd. Het anker kan niet op een "normale manier" worden opgehaald. (nagenoeg onmogelijk)

Pen bij mijn tweede inspectie gedemonteerd.
Het jaagwiel, ankerwinch, is niet te bedienen

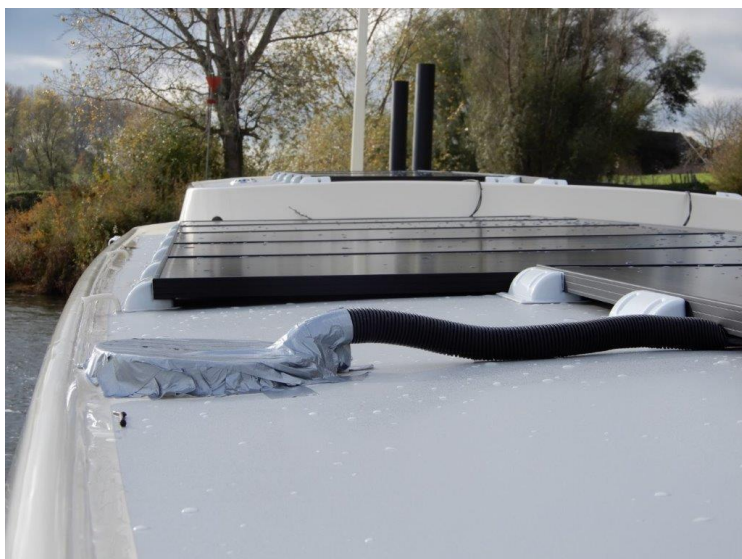
- *Er is onvoldoende ventilatie in de M.K. Slechts alleen een afvoer pijp van circa 12 cm. Geen ventilator aanwezig.*
- *Door voornoemde ventilatie pijp lopen draden van de zonnepanelen. (Aparte doorvoer voor maken)*

- Kabel van de zonnepanelen loopt door de ventilatie koker i.p.v. een aparte dak doorvoer
- Er is slechts 1 ventilatie opening in de machine kamer in plaats van twee. Er is geen geforceerde lucht toevoer. De vraag is wat de temperatuur in de machine kamer mag en kan worden in de warme streken.

De Elektra draden lopen door de lucht koker voor ventilatie van de machine kamer.
Er is (nog) geen adequate oplossing voor de ventilatie koker afdichting.

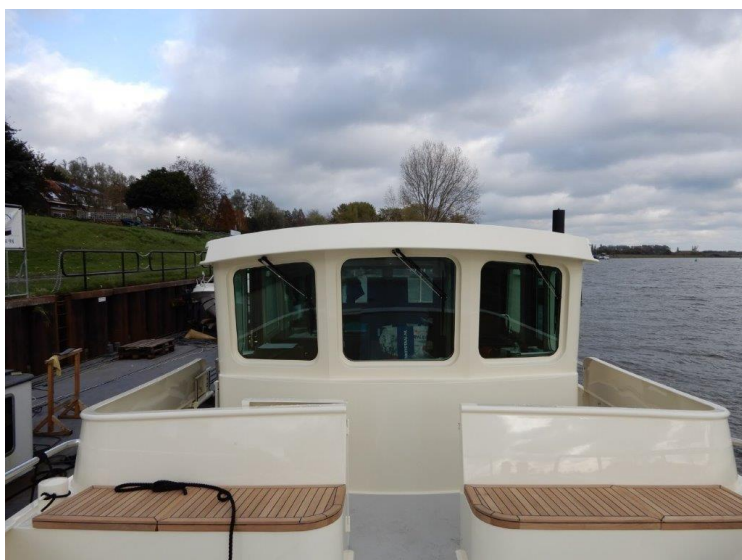
- De kookplaat is niet aangesloten, of een gedeelte hiervan, op de omvormer
- De maximale hoogte van het schip is 3,49 cm. Dit is met circa 50 % gevulde dieseltank en lege water - en zwartwater tanks

Hoogste gemeten punt bij lege drinkwater en zwartwater tank is inclusief zonnepanelen 3,51 meter.

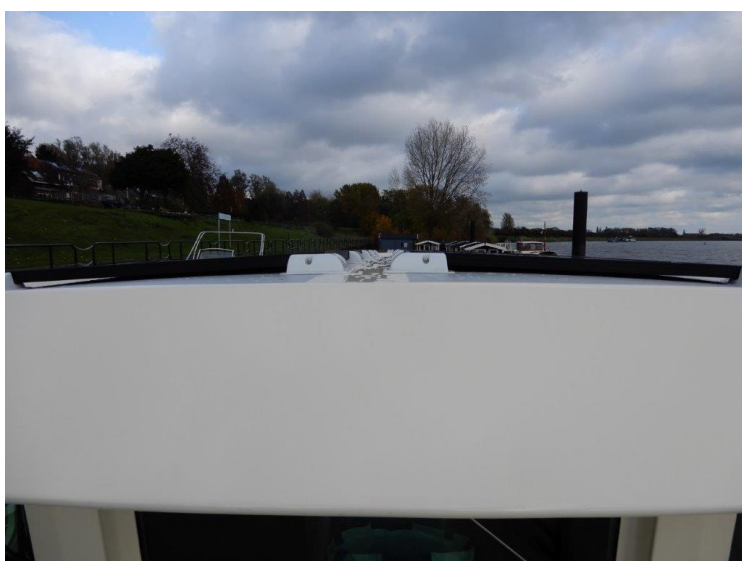
- De zonnepanelen steken 2 cm boven de voornoemde waarde van het dak uit. Totale hoogte is dus 3,51 cm tijdens de meting
- Er is geen stuurstoel aanwezig

Zonnepanelen steken 2 cm boven de pet van de salon uit.
