## RAPPORT VAN EXPERTISE 21 april 2021

| Scheepsnaam | Caro |
| Soort vaartuig | kajuitmotorboot |
| Merk en type vaartuig | Euroship/deksalon 2000 |

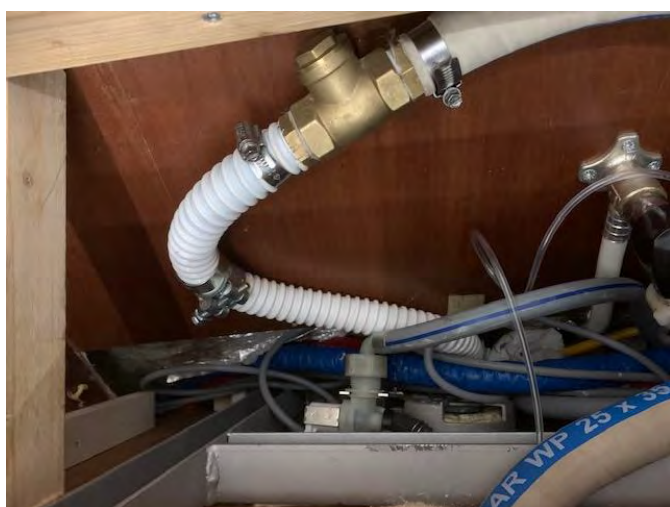
211086(11)

- Op het vlak zijn lichte roestsporen aanwezig.
- De coating van het staalwerk aan de binnenzijde van het casco is minimaal.
- Bij de drie toiletten zijn de witte afvoerslangen van een heel dun materiaal, wij noemen dit een soort stofzuigerslang en niet geschikt als toiletafvoerslang.

Witte slang van afvoer toilet is dun en niet geschikt

Afvoerslangen van de drie toiletten kunnen eenvoudig worden vervangen door hiervoor geschikte deugdelijke slangen.

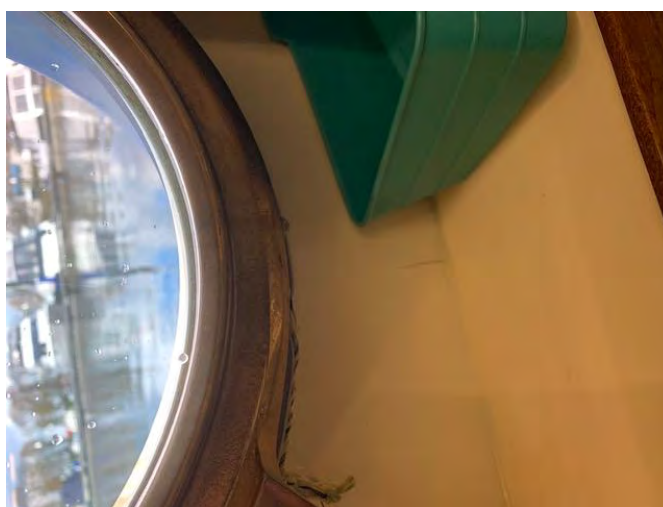
211086(12)

- De ommanteling van de bedrading is reeds ingedrukt.
- Het staalwerk, deel van het casco / dakconstructie is gecorrodeerd.
- Bij de beneden verdieping troffen wij condensvorming bij de patrijspoorten aan. Het condens vocht lekt op de betimmering, de betimmering / coating aan de onderzijde van de patrijspoorten is op diverse plaatsen gescheurd.

Tegen de condens vorming van de patrijspoorten kan niet veel worden gedaan wat inherent is aan de gekozen bouwwijze en gebruikte materialen. Opvangen van het condens is de enige optie. Eigenaren hebben al een schuimrubber rand aangebrachte en opvang bekens geplaatst.

Condens vorming onder patrijspoorten en scheuren in wandafwerking

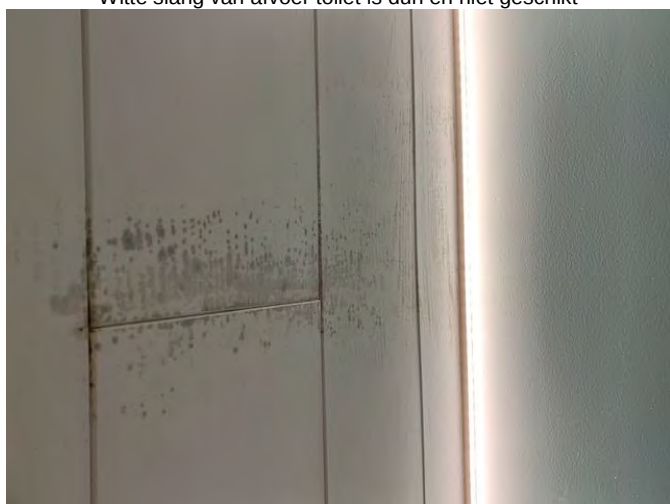
211086(13)

Vocht inwerking plafond van douche ruimte

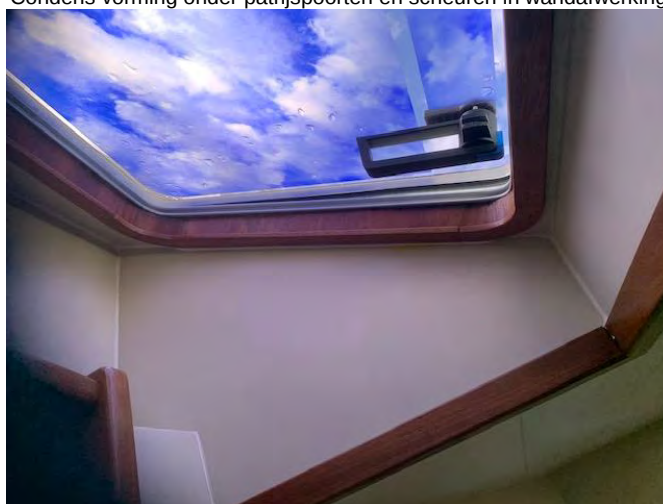
211086(14)

- Bij de vluchtluiken van de beneden verdieping is veel condensvorming aanwezig, condens vocht lekt het vaartuig in.
- Bij het vluchtluik in de voorkajuit is de houten rand gedelamineerd en vervormt.

Condensvorming bij vluchtluiken en houtwerk aangetast door vocht

De aangetaste houten randen van de vluchtluiken dienen vervangen te worden.

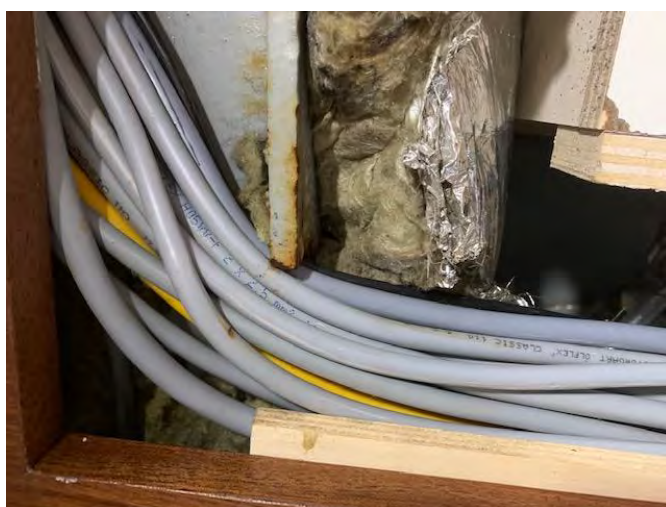
211086(18)

- Bij de doorgang van de salon naar de beneden verdieping ligt aan stuurboordzijde de elektrische bedrading geklemd tegen een scherpe stalen rand van het casco.

Wij sluiten niet uit dat op andere plaatsen in het vaartuig welke thans niet bereikbaar zijn eenzelfde amateuristische elektrische installatie aanwezig is. Kortsluiting kan in de loop der tijd het gevolg zijn van elektraleidingen die tegen scherpe stalen randen gedrukt liggen. Bovengenoemd gebrek werd door ons op deze plaats nog op tijd ontdekt zodat noodzakelijke maatregelen getroffen kunnen worden.

Elektraleidingen liggen tegen scherpe stalen randen gekneld!!

Elektra leidingen dienen vrij gehouden te worden van scherpe stalen randen.

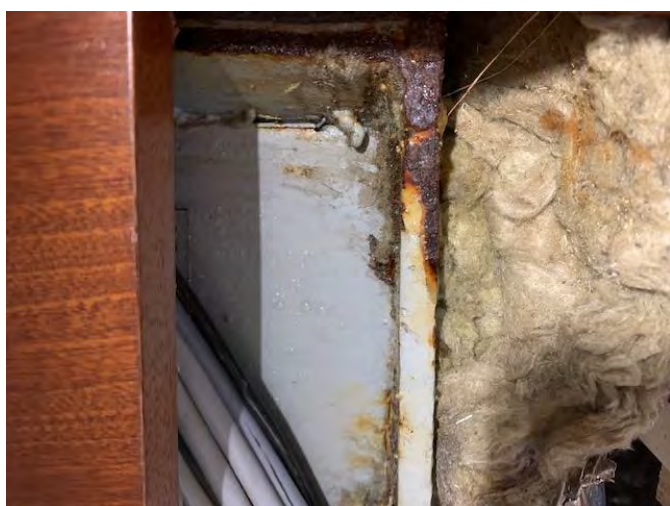
211086(19)

- Het stalen dak is aan de onderzijde nat en op de plaatsen waar wij zicht op hadden is er sprake van roestvorming van staal.
- Het vocht aan de onderzijde van de stalen daken is condensvorming.

Geroest staalwerk is het gevolg van onvoldoende coating en of afwerking van het staal.

Staalwerk van casco geroest!. Condens vormin op stalwerk van casco achter isolatie. Isolatie is vochting

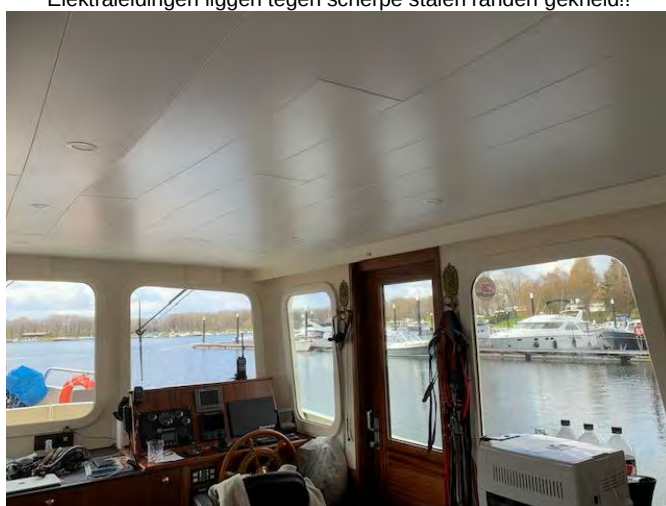
211086(2)

- Het vaartuig ligt afgemeerd in de jachthaven Eldorado te Plasmolen.
- Het plafond van de salon is over de gehele breedte en lengte fors gegolfd.
- Het plafond van de stuurkajuit is over de gehele breedte en lengte fors gegolfd.

Plafond van stuurkajuit is hevig gegolfd

De plafonds met isolatie zullen eerst geheel verwijderd dienen te worden. Hierna kan de coating van het stalen dak worden gecontroleerd en als nodig worden vervangen.

Hierna zal een goede isolatie dienen te worden aangebracht inclusief natuurlijke ventilatie zodat zich geen condensvorming aan de onderzijde van het stalen dak kan vormen. De plafond delen dienen van een niet vocht opnemend en niet vervormend materiaal te zijn.

Wij sluiten niet uit dat de gegolfde plafonds los kunnen raken. Wij adviseren deze plafonds thans tijdelijk provisorisch te ondersteunen.

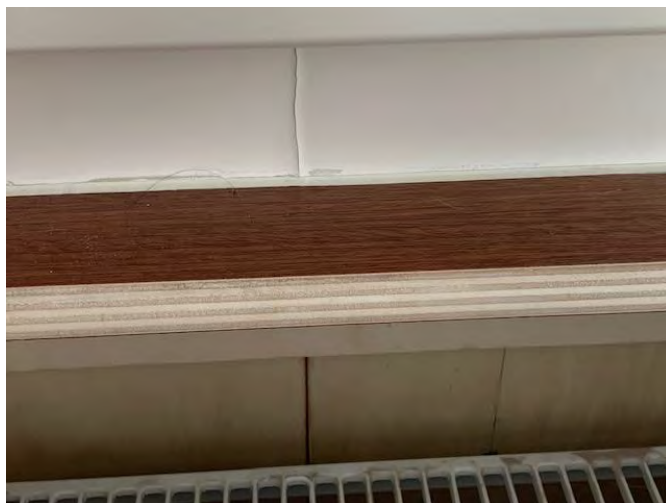
211086(21)

- Eigenaren vangen het condens vocht thans op in plastic bakjes.
- Bij de beneden verdieping troffen wij op diverse plaatsen scheurvorming in de betimmering / coating aan.

Scheurvorming in coatings bij betimmering dor gehele vaartuig

Scheurvorming van houten betimmering en coating daarvan kan worden hersteld.

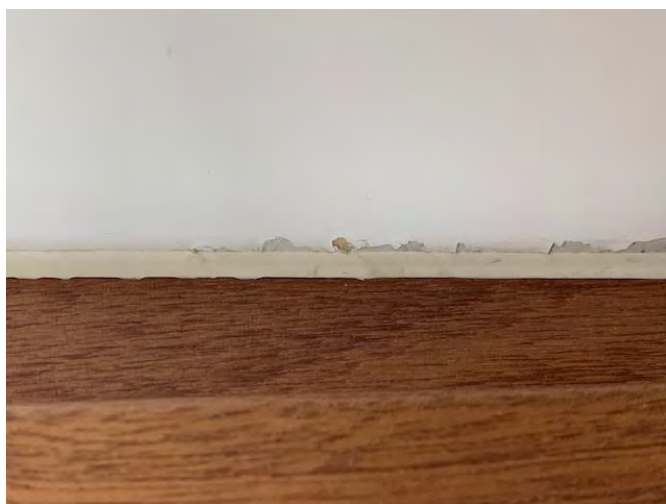
211086(25)

Coating van betimmering laat los

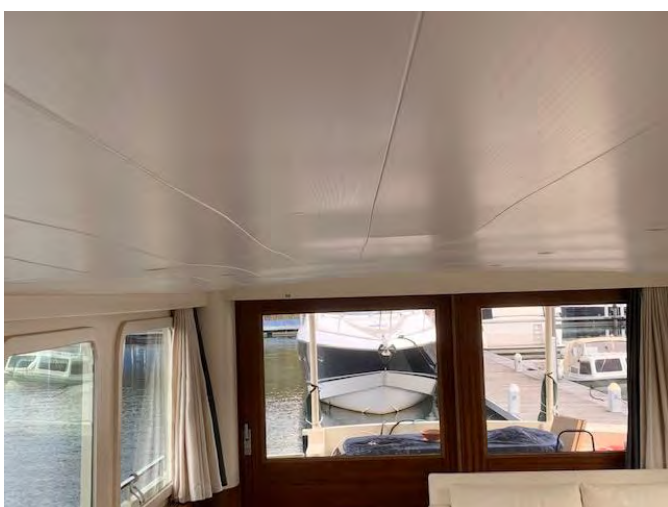
211086(28)

Plafond van salon is hevig gegolfd

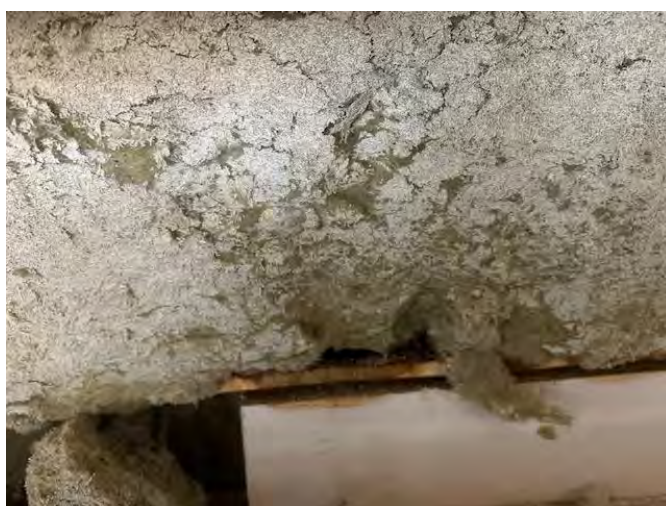
211086(30)

- De plafonddelen zijn van MDF materiaal.
- Bij openen van enkele verlichtingsspots en inspectie luiken stelden wij vast dat de isolatie tussen deze plafonds en de stalen daken nat / vochtig is.

Isolatie van plafond tussen stuurkajuit en salon is vochtig. Condens vorming op onderzijde van stalen dak aanwezig. Staalwerk geroest.

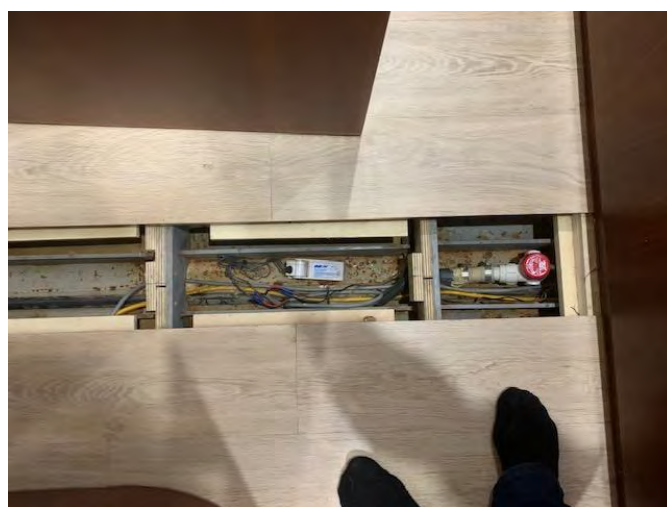
211086(4)

- Op het vlak onder de vloeren is het zichtbaar dat er enkele centimeters water heeft gestaan, tijdens ons bezoek was het vlak onder de vloeren van de beneden verdieping droog.

Lekwater op het vlak kan het gevolg zijn geweest van een niet goed werkende beluchter van het toilet. Personeel van jachtwerf Eldorado heeft de beluchter van het toilet aangepast zodat de luchttoevoer werd verhoogd en hierna werkte de beluchter weer naar behoren. Hierna is ook geen lekwater op het vlak meer aangetroffen.

Er heeft water onder de vloer op het vlak gestaan

De lichte roestvorming op het vlak opnieuw coaten. Probleem is dat de betimmering van de beneden verdieping en vloer vast is gemonteerd. De bereikbaarheid van de het vlak is derhalve minimaal.

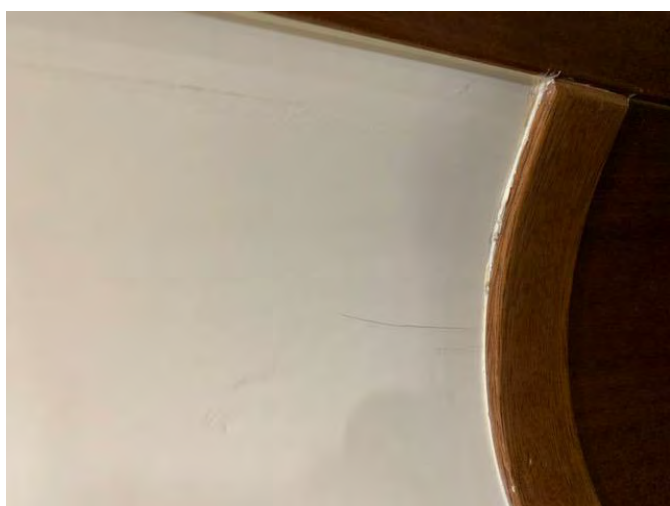
211086(5)

Scheurvorming van ronde hoeken bij betimmering benden verdieping

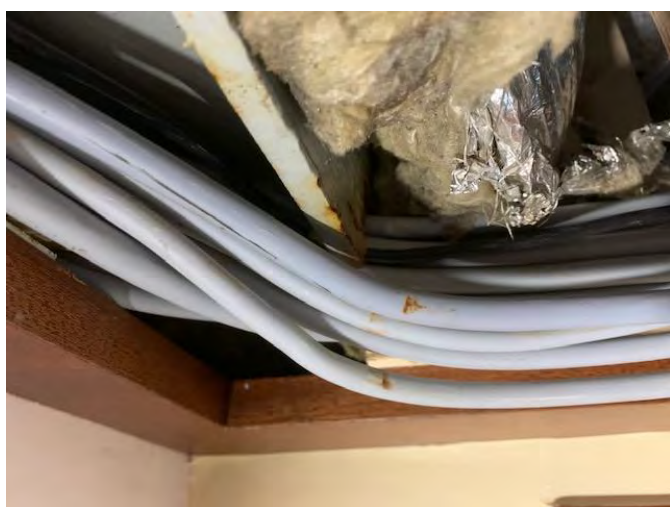
211086(9)

Bedrading mantels al beschadigd door scherpe stalen randen. Tevens roestvorming van het staal aanwezig. Isolatie is nat/vochtig
