## RAPPORT VAN EXPERTISE 21 april 2021

**211086** MN  
14-4-2021

Caro  
kajuitmotorboot  
Euroship/deksalon 2000  
19,95 x 4,95 m  
2020  
staal  
John Deere diesel 120 pk  
2020  
goed

Jachthaven Eldorado, Plasmolen  
15 april 2021

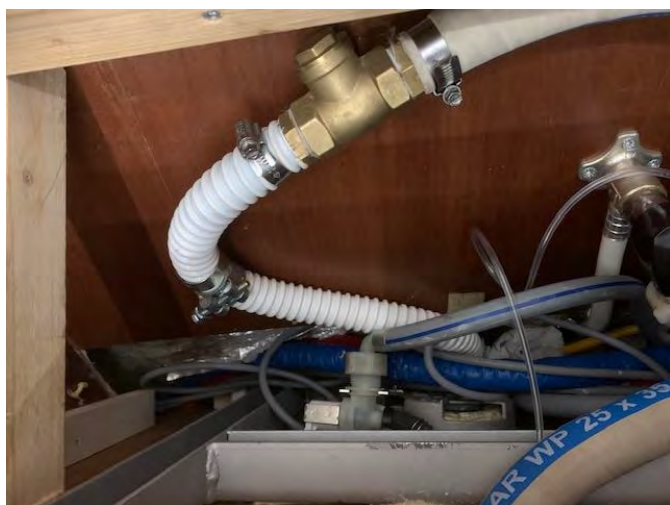
211086(11)

- Op het vlak zijn lichte roestsporen aanwezig.
- De coating van het staalwerk aan de binnenzijde van het casco is minimaal.
- Bij de drie toiletten zijn de witte afvoerslangen van een heel dun materiaal, wij noemen dit een soort stofzuigerslang en niet geschikt als toiletafvoerslang.

Witte slang van afvoer toilet is dun en niet geschikt

Afvoerslangen van de drie toiletten kunnen eenvoudig worden vervangen door hiervoor geschikte deugdelijke slangen.

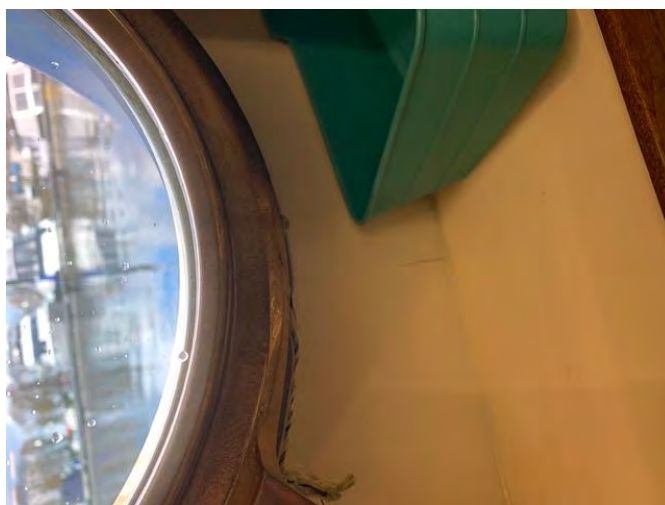
211086(12)

- De ommanteling van de bedrading is reeds ingedrukt.
- Het staalwerk, deel van het casco / dakconstructie is gecorrodeerd.
- Bij de beneden verdieping troffen wij condensvorming bij de patrijspoorten aan. Het condens vocht lekt op de betimmering, de betimmering / coating aan de onderzijde van de patrijspoorten is op diverse plaatsen gescheurd.

Tegen de condens vorming van de patrijspoorten kan niet veel worden gedaan wat inherent is aan de gekozen bouwwijze en gebruikte materialen. Opvangen van het condens is de enige optie. Eigenaren hebben al een schuimrubber rand aangebracht en opvang bekens geplaatst.

Condens vorming onder patrijspoorten en scheuren in wandafwerking

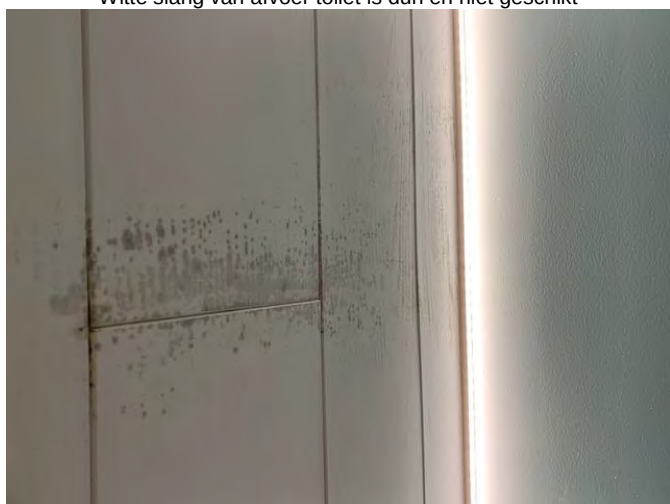
211086(13)

Vocht inwerking plafond van douche ruimte

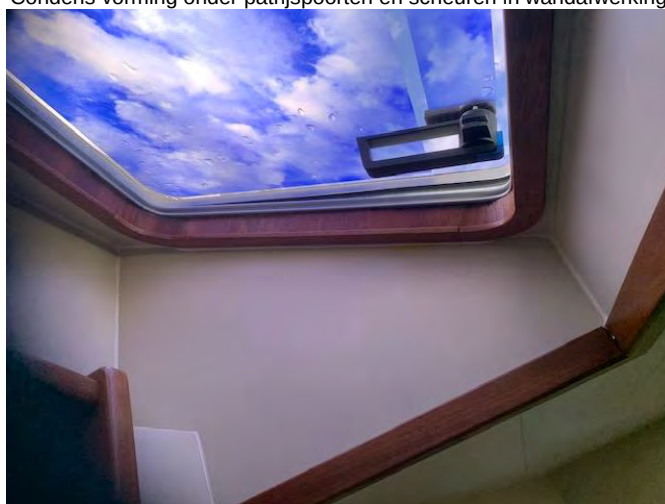
211086(14)

- Bij de vluchtluiken van de beneden verdieping is veel condensvorming aanwezig, condens vocht lekt het vaartuig in.
- Bij het vluchtluik in de voorkajuit is de houten rand gedelamineerd en vervormt.

Condensvorming bij vluchtluiken en houtwerk aangetast door vocht

De aangetaste houten randen van de vluchtluiken dienen vervangen te worden.

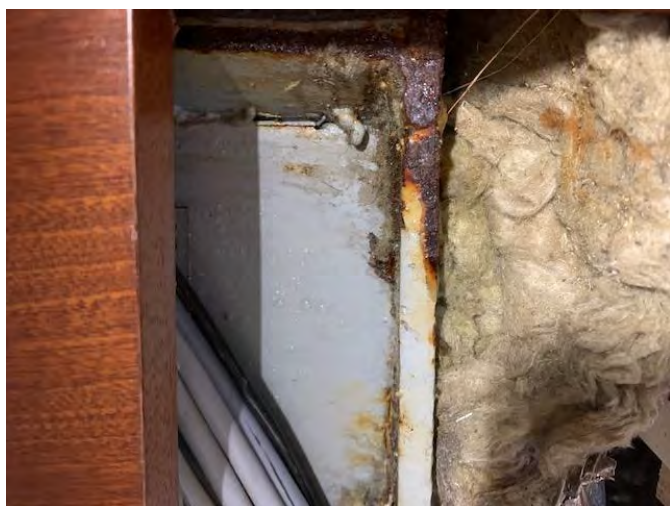
211086(19)

- Het stalen dak is aan de onderzijde nat en op de plaatsen waar wij zicht op hadden is er sprake van roestvorming van staal.
- Het vocht aan de onderzijde van de stalen daken is condensvorming.

Geroest staalwerk is het gevolg van onvoldoende coating en of afwerking van het staal.

Staalwerk van casco geroest!. Condens vormin op stalwerk van casco achter isolatie. Isolatie is vochting

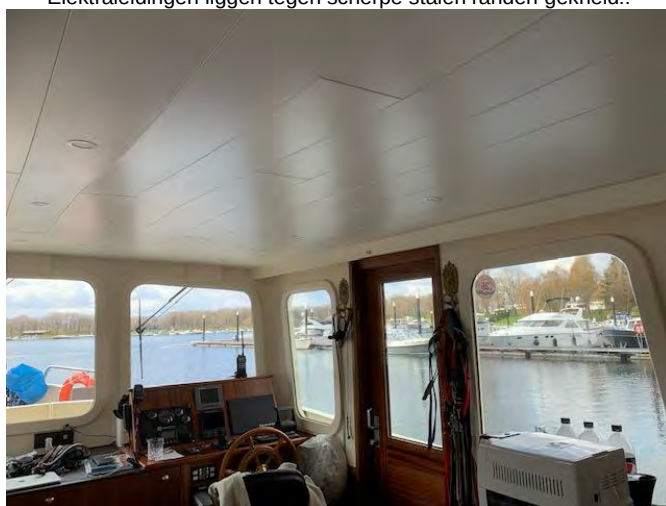
211086(2)

- Het vaartuig ligt afgemeerd in de jachthaven Eldorado te Plasmolen.
- Het plafond van de salon is over de gehele breedte en lengte fors gegolfd.
- Het plafond van de stuurkajuit is over de gehele breedte en lengte fors gegolfd.

Plafond van stuurkajuit is hevig gegolfd

De plafonds met isolatie zullen eerst geheel verwijderd dienen te worden. Hierna kan de coating van het stalen dak worden gecontroleerd en als nodig worden vervangen.

Hierna zal een goede isolatie dienen te worden aangebracht inclusief natuurlijke ventilatie zodat zich geen condensvorming aan de onderzijde van het stalen dak kan vormen. De plafond delen dienen van een niet vocht opnemend en niet vervormend materiaal te zijn.

Wij sluiten niet uit dat de gegolfde plafonds los kunnen raken. Wij adviseren deze plafonds thans tijdelijk provisorisch te ondersteunen.

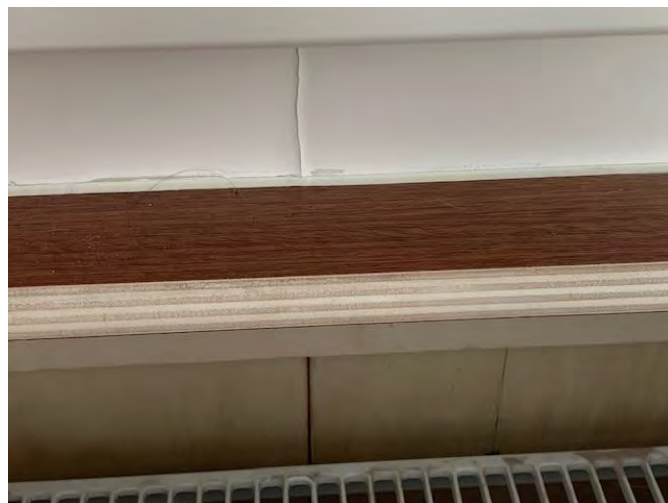
211086(21)

- Eigenaren vangen het condens vocht thans op in plastic bakjes.
- Bij de beneden verdieping troffen wij op diverse plaatsen scheurvorming in de betimmering / coating aan.

Scheurvorming in coatings bij betimmering dor gehele vaartuig

Scheurvorming van houten betimmering en coating daarvan kan worden hersteld.

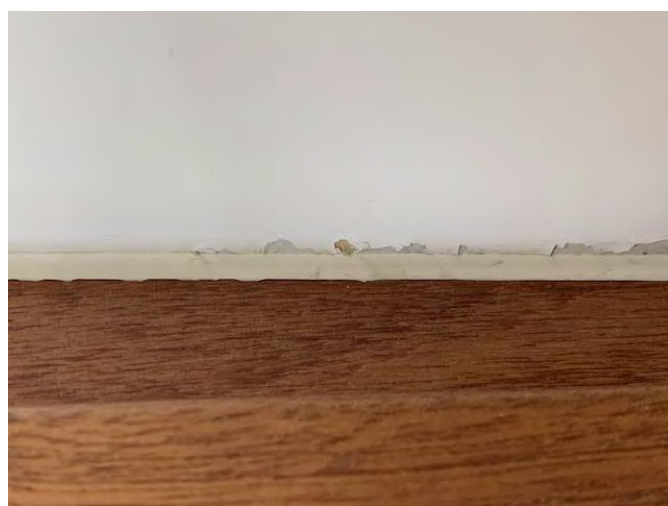
211086(25)

- In de salon is de coating van de houten wandbetimmering rondom de raampartijen op diverse plaatsen gescheurd / gebarsten op de naden van het hout, de houten wanden zijn opgebouwd van een lichte hout fineer.

Coating van betimmering laat los

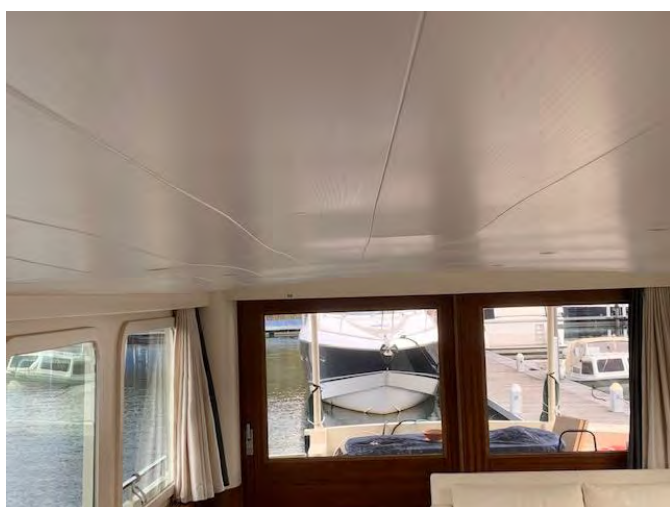
211086(28)

Plafond van salon is hevig gegolfd

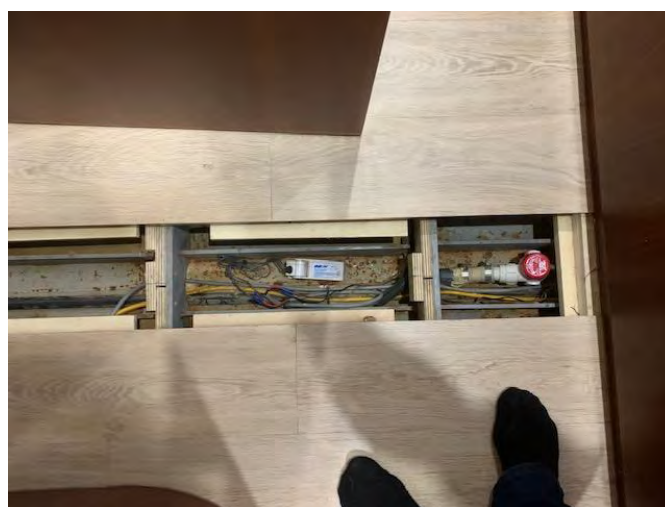
211086(4)

- Op het vlak onder de vloeren is het zichtbaar dat er enkele centimeters water heeft gestaan, tijdens ons bezoek was het vlak onder de vloeren van de beneden verdieping droog.

Lekwater op het vlak kan het gevolg zijn geweest van een niet goed werkende beluchter van het toilet. Personeel van jachtwerf Eldorado heeft de beluchter van het toilet aangepast zodat de luchttoevoer werd verhoogd en hierna werkte de beluchter weer naar behoren. Hierna is ook geen lekwater op het vlak meer aangetroffen.

Er heeft water onder de vloer op het vlak gestaan

De lichte roestvorming op het vlak opnieuw coaten. Probleem is dat de betimmering van de beneden verdieping en vloer vast is gemonteerd. De bereikbaarheid van de het vlak is derhalve minimaal.
