## RAPPORT VAN EXPERTISE 21 april 2021

| Ons kenmerk | <b>211086</b> MN |
| Scheepsnaam | Caro |
| Merk en type vaartuig | Euroship/deksalon 2000 |

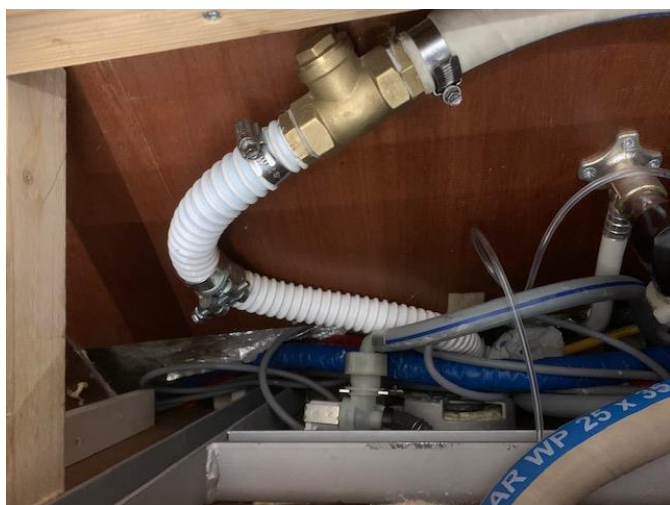
211086(11)

- Op het vlak zijn lichte roestsporen aanwezig.
- De coating van het staalwerk aan de binnenzijde van het casco is minimaal.
- Bij de drie toiletten zijn de witte afvoerslangen van een heel dun materiaal, wij noemen dit een soort stofzuigerslang en niet geschikt als toiletafvoerslang.

Witte slang van afvoer toilet is dun en niet geschikt

Afvoerslangen van de drie toiletten kunnen eenvoudig worden vervangen door hiervoor geschikte deugdelijke slangen.

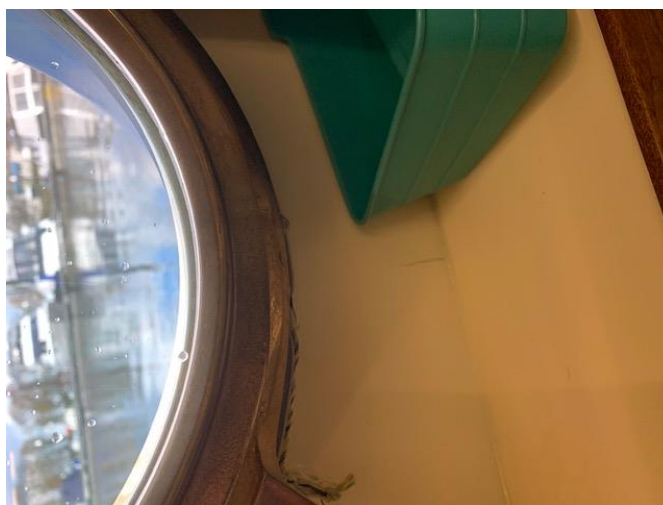
211086(12)

- De ommanteling van de bedrading is reeds ingedrukt.
- Het staalwerk, deel van het casco / dakconstructie is gecorrodeerd.
- Bij de beneden verdieping troffen wij condensvorming bij de patrijspoorten aan. Het condens vocht lekt op de betimmering, de betimmering / coating aan de onderzijde van de patrijspoorten is op diverse plaatsen gescheurd.

Tegen de condens vorming van de patrijspoorten kan niet veel worden gedaan wat inherent is aan de gekozen bouwwijze en gebruikte materialen. Opvangen van het condens is de enige optie. Eigenaren hebben al een schuimrubber rand aangebrachte en opvang bekens geplaatst.

Condens vorming onder patrijspoorten en scheuren in wandafwerking

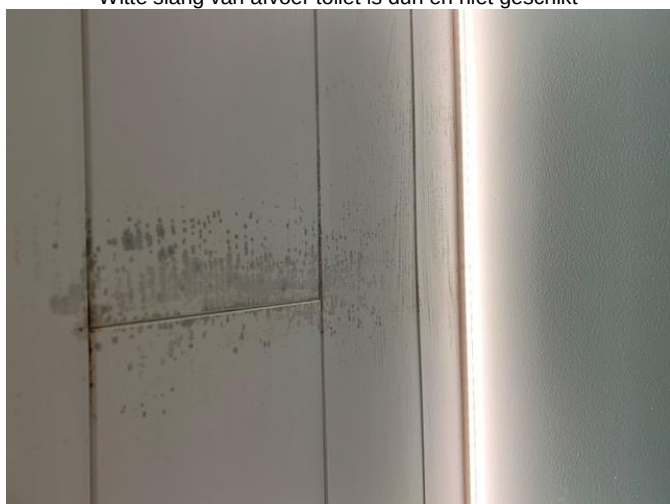
211086(13)

Vocht inwerking plafond van douche ruimte

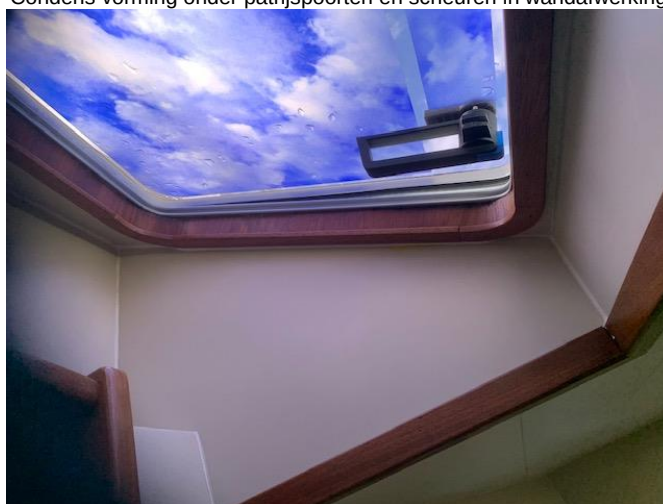
211086(14)

- Bij de vluchtluiken van de beneden verdieping is veel condensvorming aanwezig, condens vocht lekt het vaartuig in.
- Bij het vluchtluik in de voorkajuit is de houten rand gedelamineerd en vervormt.

Condensvorming bij vluchtluiken en houtwerk aangetast door vocht

De aangetaste houten randen van de vluchtluiken dienen vervangen te worden.

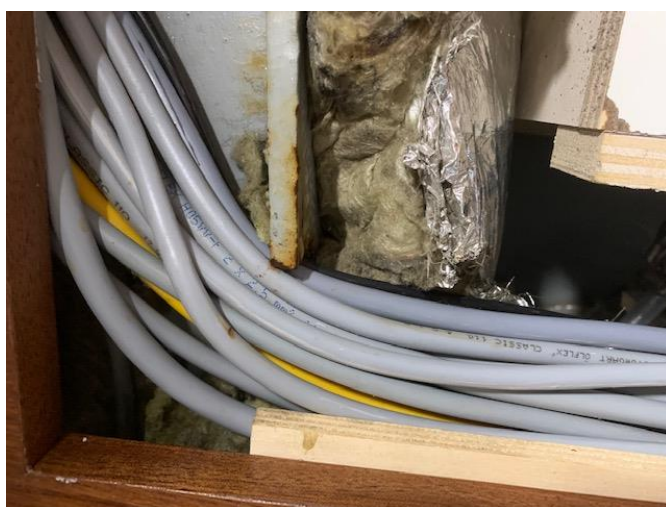
211086(18)

- Bij de doorgang van de salon naar de beneden verdieping ligt aan stuurboordzijde de elektrische bedrading geklemd tegen een scherpe stalen rand van het casco.

Wij sluiten niet uit dat op andere plaatsen in het vaartuig welke thans niet bereikbaar zijn eenzelfde amateuristische elektrische installatie aanwezig is. Kortsluiting kan in de loop der tijd het gevolg zijn van elektraleidingen die tegen scherpe stalen randen gedrukt liggen. Bovengenoemd gebrek werd door ons op deze plaats nog op tijd ontdekt zodat noodzakelijke maatregelen getroffen kunnen worden.

Elektraleidingen liggen tegen scherpe stalen randen gekneld!!

Elektra leidingen dienen vrij gehouden te worden van scherpe stalen randen.

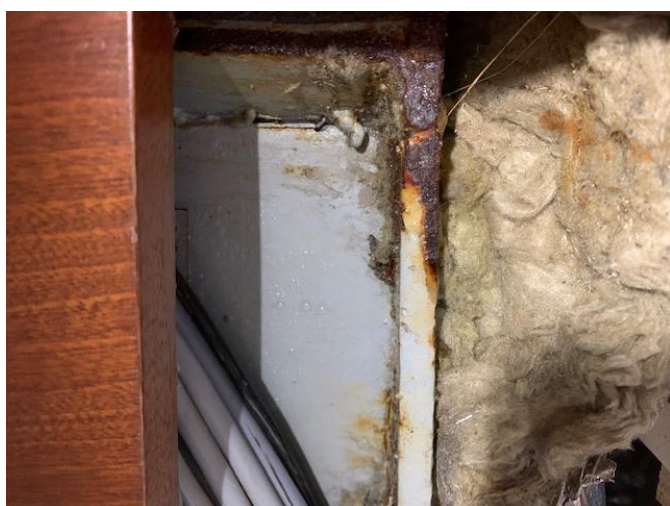
211086(19)

Geroest staalwerk is het gevolg van onvoldoende coating en of afwerking van het staal.

Staalwerk van casco geroest!. Condens vormt op stalwerk van casco achter isolatie. Isolatie is vochtig

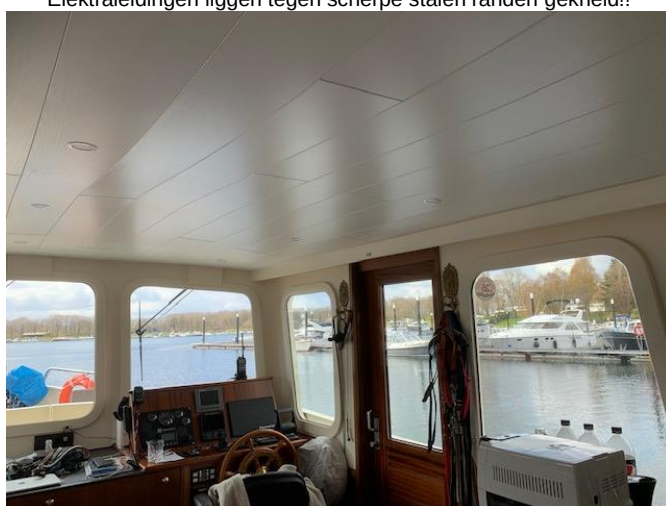
211086(2)

- Het vaartuig ligt afgemeerd in de jachthaven Eldorado te Plasmolen.
- Het plafond van de salon is over de gehele breedte en lengte fors gegolfd.
- Het plafond van de stuurkajuit is over de gehele breedte en lengte fors gegolfd.

Plafond van stuurkajuit is hevig gegolfd

De plafonds met isolatie zullen eerst geheel verwijderd dienen te worden. Hierna kan de coating van het stalen dak worden gecontroleerd en als nodig worden vervangen.

Hierna zal een goede isolatie dienen te worden aangebracht inclusief natuurlijke ventilatie zodat zich geen condensvorming aan de onderzijde van het stalen dak kan vormen. De plafond delen dienen van een niet vocht opnemend en niet vervormend materiaal te zijn.

Wij sluiten niet uit dat de gegolfde plafonds los kunnen raken. Wij adviseren deze plafonds thans tijdelijk provisorisch te ondersteunen.

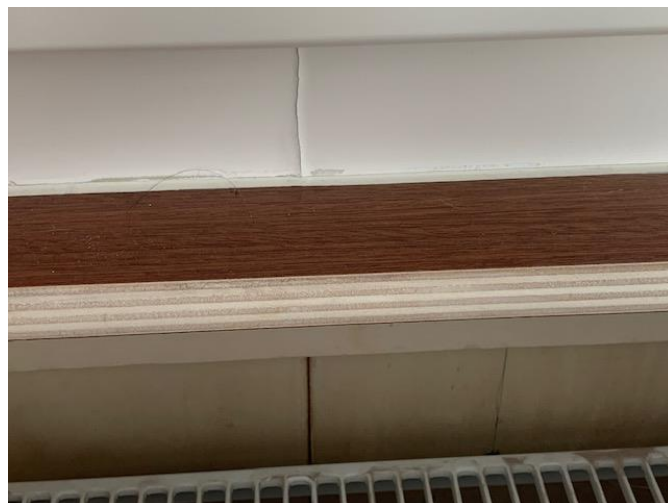
211086(21)

Scheurvorming in coatings bij betimmering dor gehele vaartuig

Scheurvorming van houten betimmering en coating daarvan kan worden hersteld.

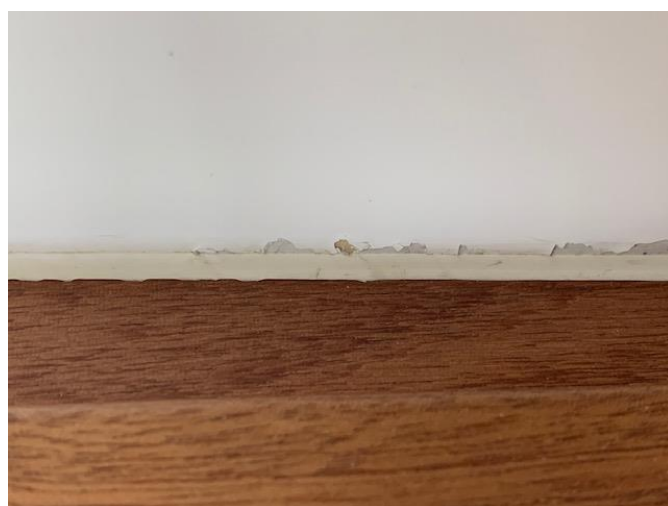
211086(25)

Coating van betimmering laat los

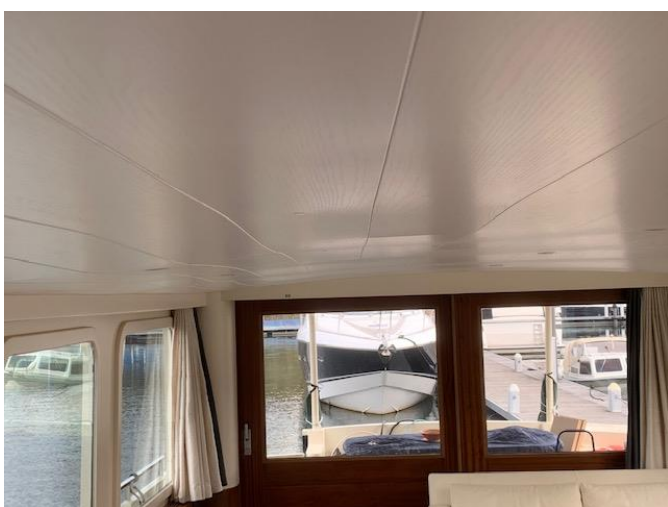
211086(28)

Plafond van salon is hevig gegolfd

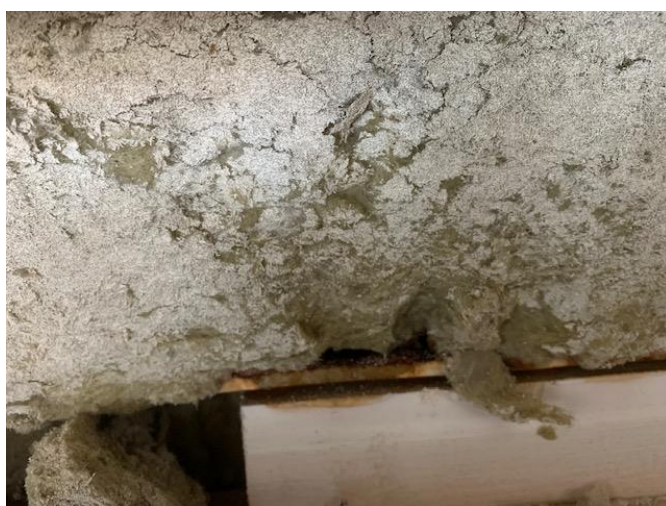
211086(30)

- De plafonddelen zijn van MDF materiaal.
- Bij openen van enkele verlichtingsspots en inspectie luiken stelden wij vast dat de isolatie tussen deze plafonds en de stalen daken nat / vochtig is.

- Het stalen dak is aan de onderzijde nat en op de plaatsen waar wij zicht op hadden is er sprake van roestvorming van staal.
- Het vocht aan de onderzijde van de stalen daken is condensvorming.

Isolatie van plafond tussen stuurkajuit en salon is vochtig. Condens vorming op onderzijde van stalen dak aanwezig. Staalwerk geroest.

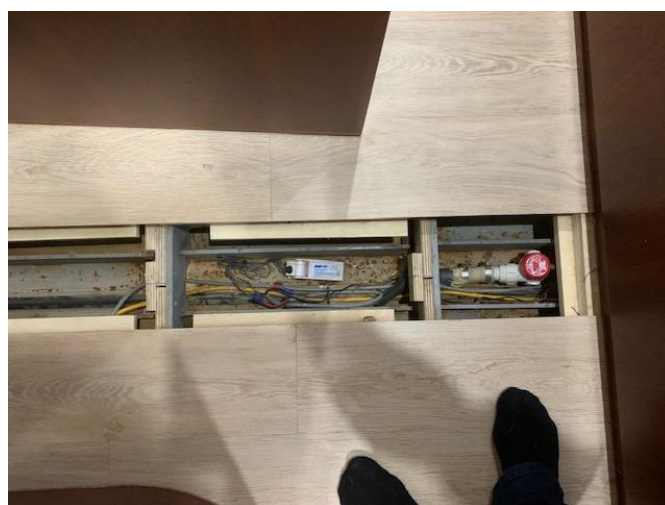
211086(4)

- Op het vlak onder de vloeren is het zichtbaar dat er enkele centimeters water heeft gestaan, tijdens ons bezoek was het vlak onder de vloeren van de beneden verdieping droog.

Lekwater op het vlak kan het gevolg zijn geweest van een niet goed werkende beluchter van het toilet. Personeel van jachtwerf Eldorado heeft de beluchter van het toilet aangepast zodat de luchttoevoer werd verhoogd en hierna werkte de beluchter weer naar behoren. Hierna is ook geen lekwater op het vlak meer aangetroffen.

Er heeft water onder de vloer op het vlak gestaan

De lichte roestvorming op het vlak opnieuw coaten. Probleem is dat de betimmering van de beneden verdieping en vloer vast is gemonteerd. De bereikbaarheid van de het vlak is derhalve minimaal.

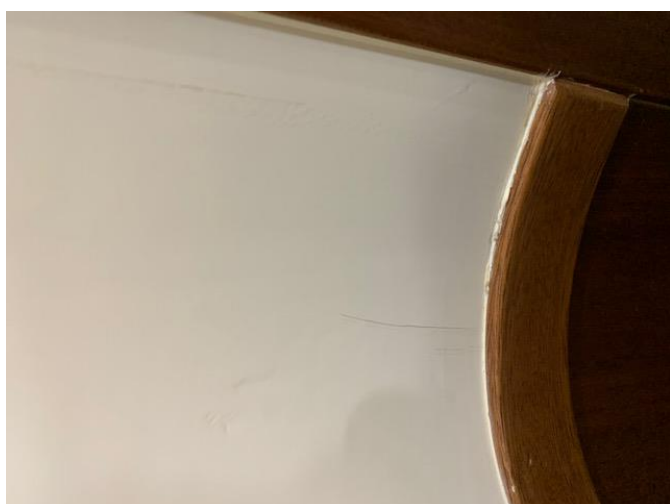
211086(5)

- Eigenaren vangen het condens vocht thans op in plastic bakjes.
- Bij de beneden verdieping troffen wij op diverse plaatsen scheurvorming in de betimmering / coating aan.

Scheurvorming van ronde hoeken bij betimmering benden verdieping

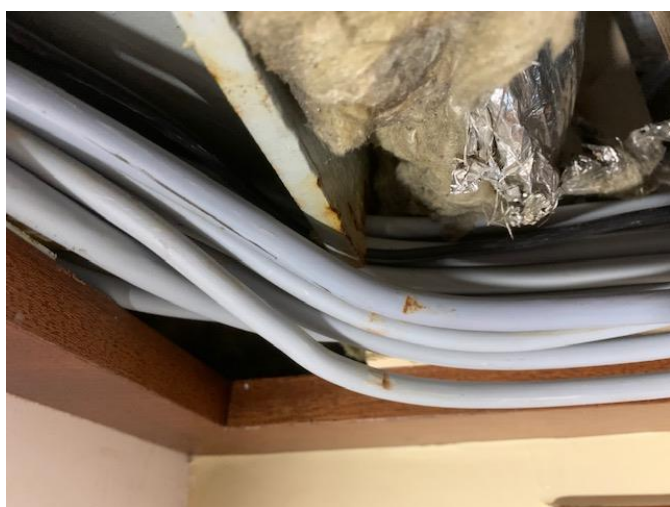
211086(9)

Bedrading mantels al beschadigd door scherpe stalen randen. Tevens roestvorming van het staal aanwezig. Isolatie is nat/vochtig
